Lage / Übersicht	Baualter	Bausubstanz / Flächenausweisung	SÜDUFER 01

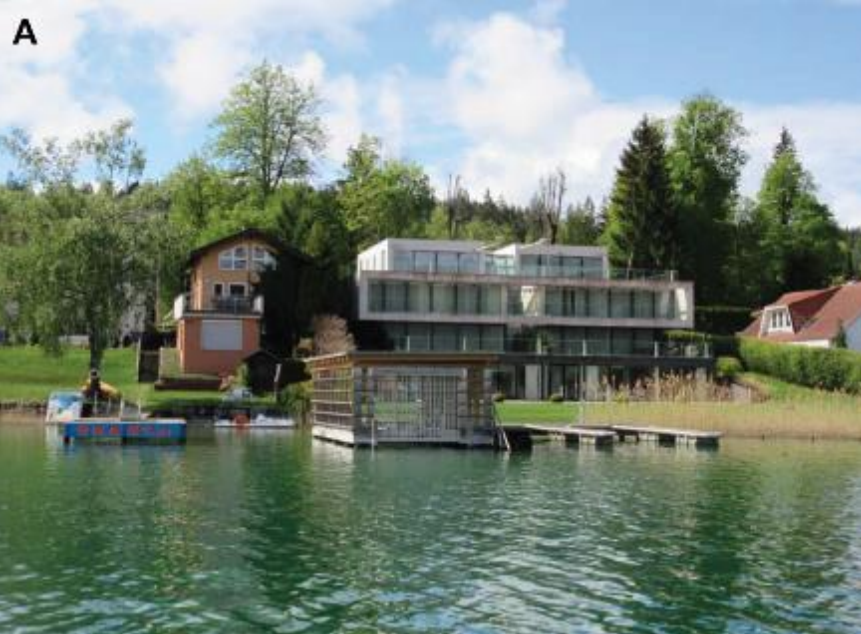
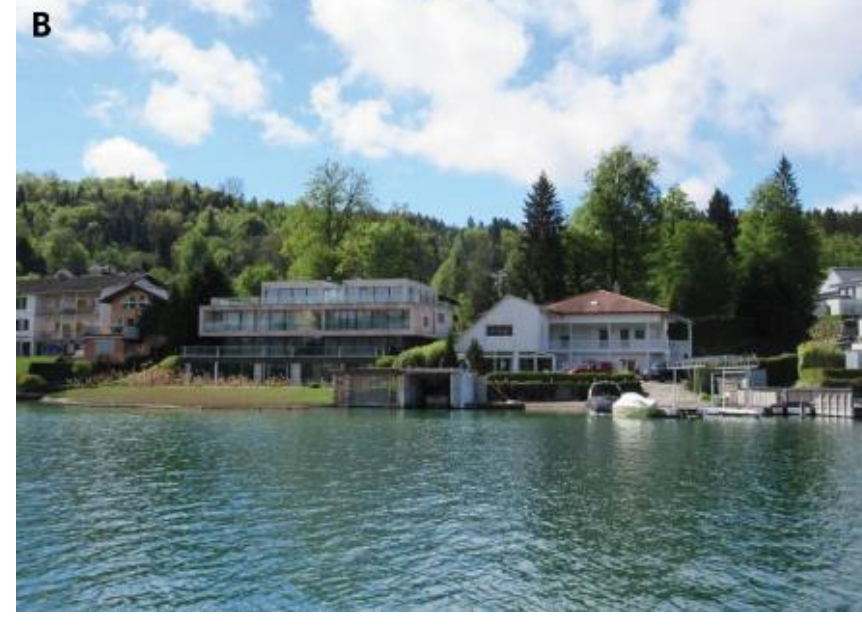
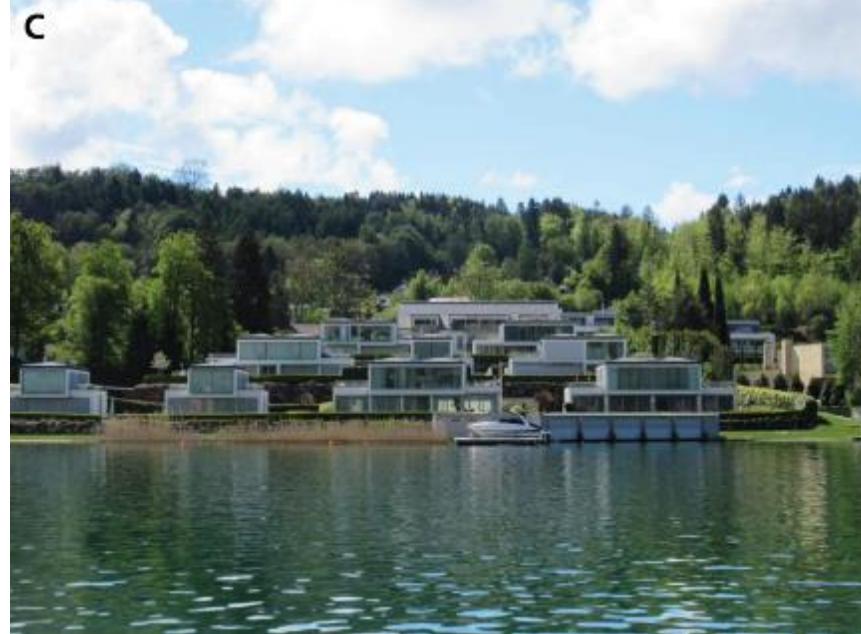
<p>KURZANALYSE</p> <p>Bebauung: Baualter: hauptsächlich Bauten ab 1990 Bausubstanz: größtenteils höherwertige Bausubstanz vorhanden Bebauungsreserven: sind großflächig vorhanden</p> <p>Ökologie/Erholung: Schilf-/Schwimblattbestände zwischen Seeinbauten, wertvolle gliedernde Einzelbäume, Baumkulissen/ im Hintergrund, durchgehende Badebereiche als Vorrangzonen Freizeit-/Tourismusfunktion.</p>
<p>Flächenwidmung</p>	<p>Ökologie</p>	<p>Erholung</p>	<p>Verkehr: Wegparzelle zum Seeufer, private Nutzung</p>

<p>ZIELE / FESTLEGUNGEN</p> <p>Größtmögliche Erhaltung von Grünräumen im gewidmeten Bauland, Vermeidung großmaßstäblicher Bauvolumina auf ausgewiesenen Baulandreserven, Reduktion der Dichte, Abstandslinie / Baugrenzlinie zur Freihaltung des Uferbereiches, Gewährleistung eines punktuellen Seezuganges entlang Wegparzelle zumindest außerhalb Badesaison zwischen B und C</p>

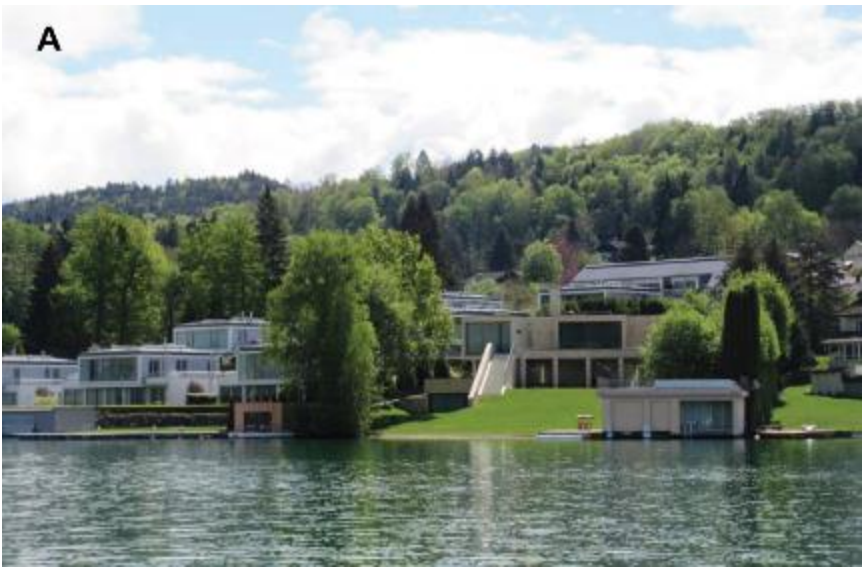
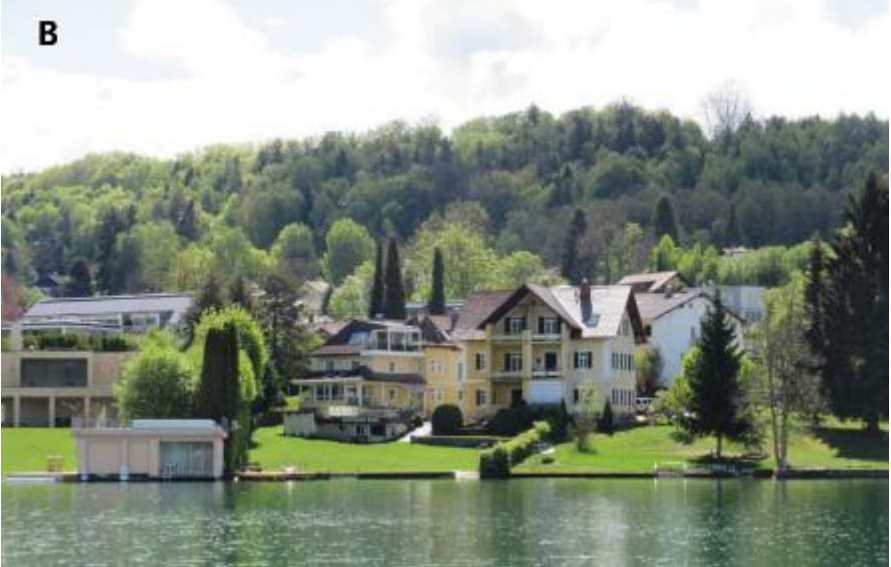
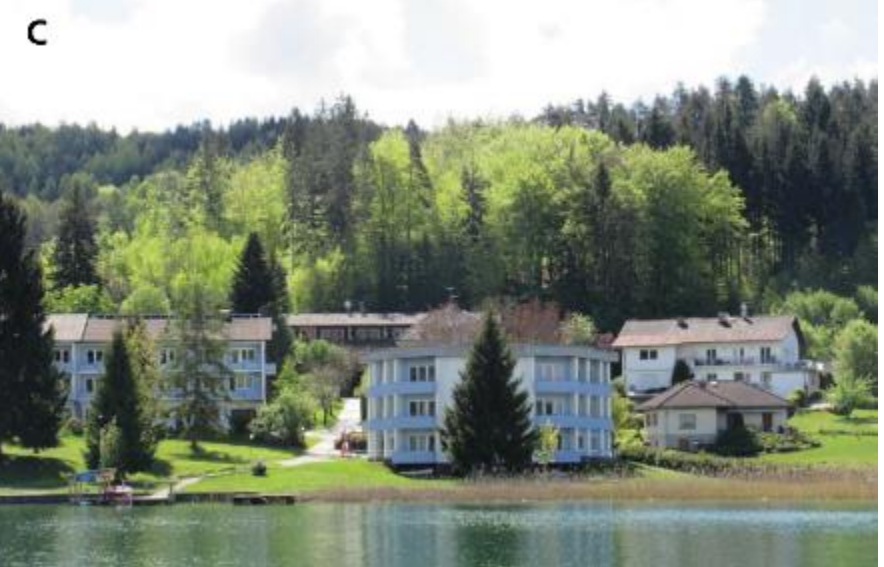
Lage / Übersicht	Baualter	Bausubstanz / Flächenausweisung	SÜDUFER 02

<p>KURZANALYSE:</p> <p>Bebauung: Baualter: haupts. Bauten von 1945–2010 Bausubstanz: größtenteils höherwertige und mittelwertige Bausubstanz Bebauungsreserven: sind großflächig vorhanden</p> <p>Ökologie/Erholung: Wertvolle Schilf-/Schwimblattbestände zwischen Seeinbauten vor C, gliedernde Einzelbäume, Baumkulissen im Hintergrund, durchgehende Badebereiche als Vorrangzonen Freizeit-/Tourismusfunktion.</p> <p>Verkehr: Wegparzelle zum Seeufer, private Nutzung</p>
Flächenwidmung	Ökologie	Erholung

<p>ZIELE / FESTLEGUNGEN: Größtmögliche Erhaltung von Grünräumen im gewidmeten Bauland, Vermeidung großmaßstäblicher Bauvolumina auf ausgewiesenen Baulandreserven, Reduktion der Dichte, Abstandslinie / Baugrenzlinie zur Freihaltung des Uferbereiches, Gewährleistung eines punktuellen Seezuganges entlang Wegparzelle zumindest außerhalb Badesaison</p>

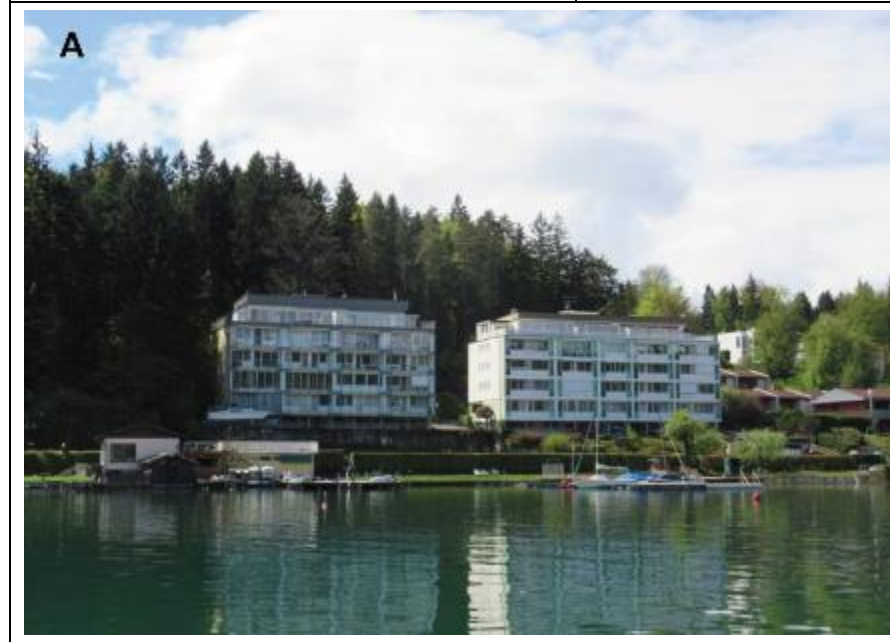
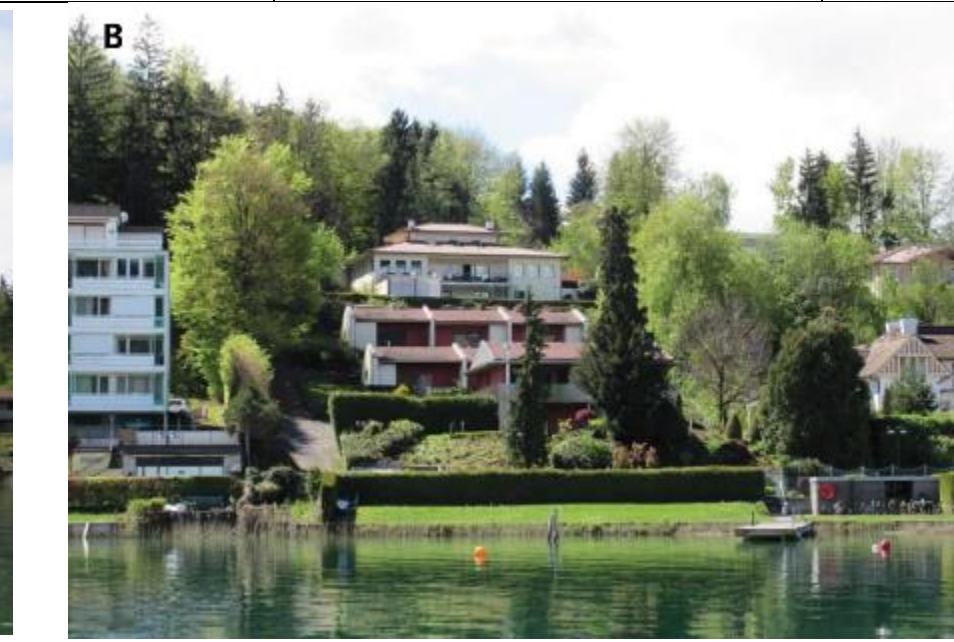
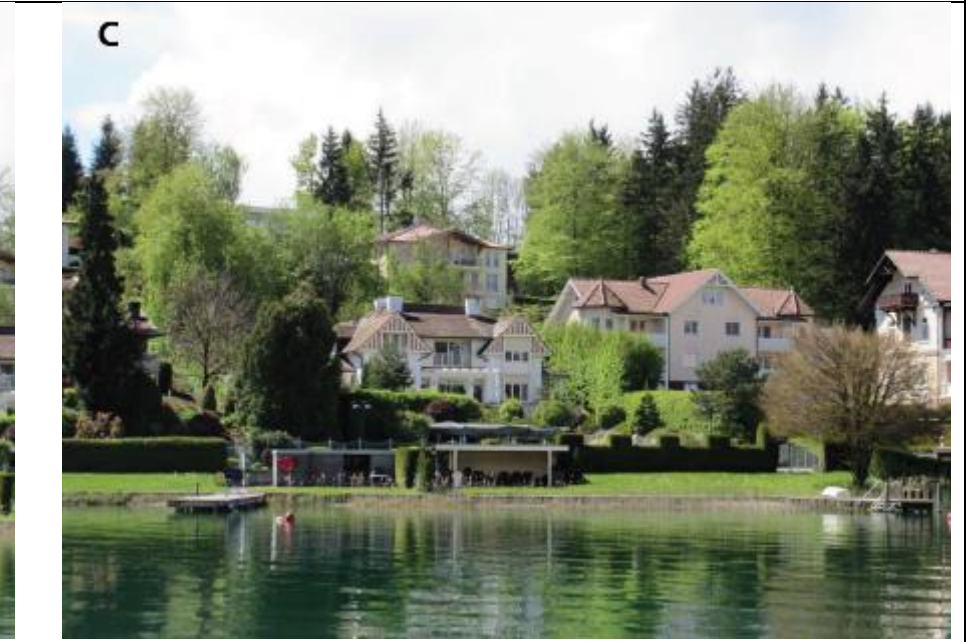
Lage / Übersicht	Baualter	Bausubstanz / Flächenausweisung	SÜDUFER 07
------------------	----------	---------------------------------	-------------------

Bebauung:
 Baualter: haupts. Bauten von 1945 – 1960
 Bausubstanz: gemischte Bausubstanz
 Bebauungsreserven: sind gering vorhanden

Ökologie/Erholung:
 Wertvolle Schilf-/Schwimmbblattbestände zwischen Seeinbauten, wichtige gliedernde Grünbestände/Einzelbäume / Grünlandstreifen, Baumkulisse im Hintergrund, absolute Siedlungsgrenzen, durchgehende Badebereiche als Vorrangzonen Freizeit-/Tourismusfunktion

Verkehr:
 Mischverkehr am Seecorso, private Badenutzungen/Einbauten zwischen Seecorso und Ufer

ZIELE / FESTLEGUNGEN:
 Keine Ausweitung des Baubestandes, Aufwertung der Fassadengestaltung, Abstandslinie / Baugrenzlinie zur Freihaltung des Uferbereiches, Erhaltung der Siedlungsgrenze zu hochwertiger Mischwaldstruktur, keine weiteren baulichen Anlagen zwischen Seeufer und Seecorso.

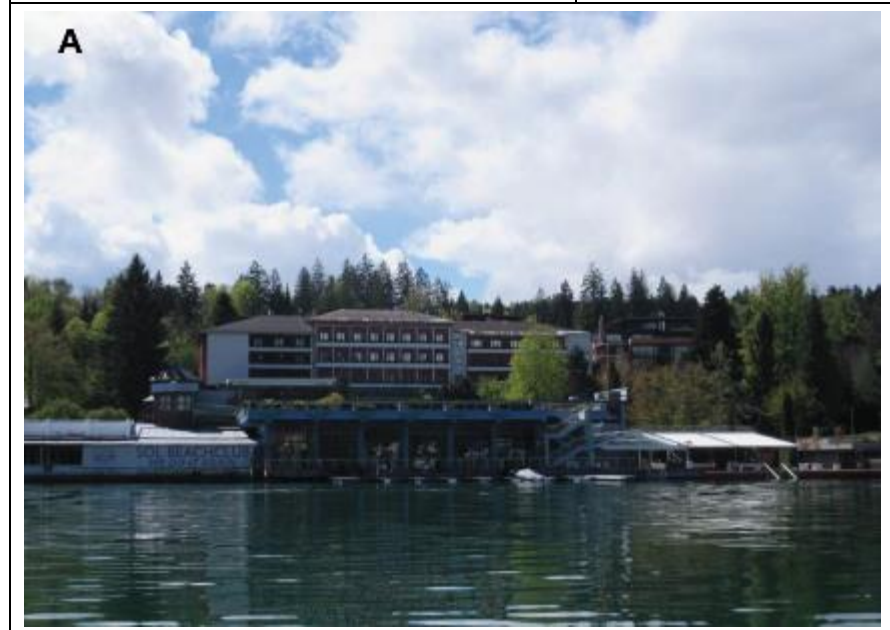
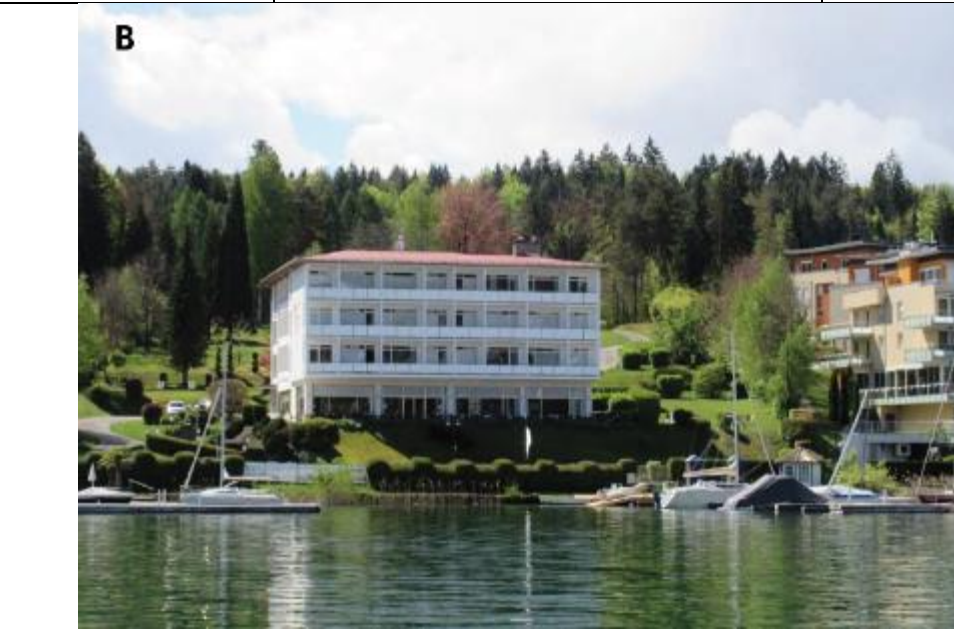
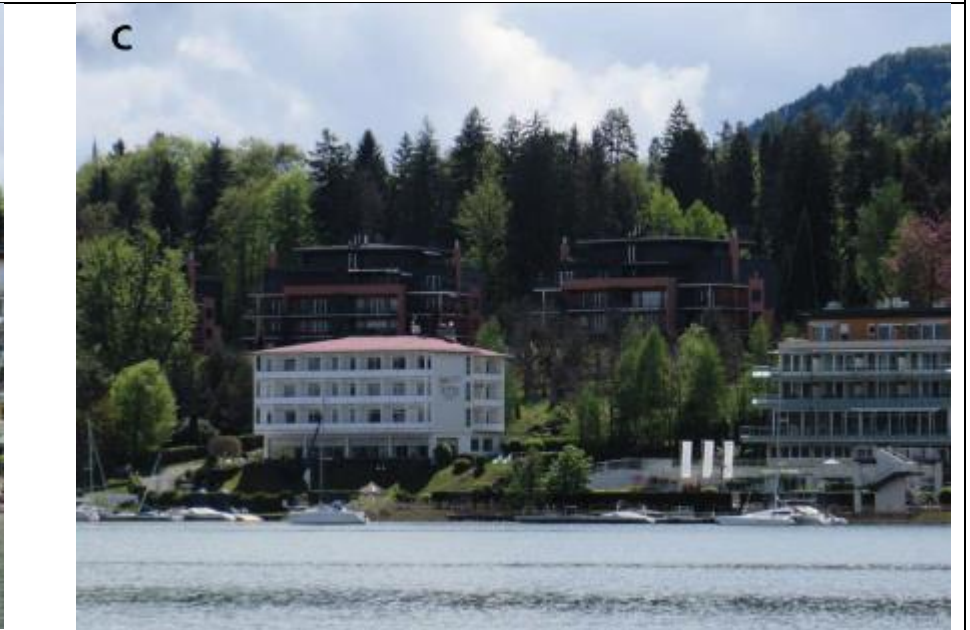
Lage / Übersicht	Baualter	Bausubstanz / Flächenausweisung	SÜDUFER 11
------------------	----------	---------------------------------	-------------------

Bebauung:
 Baualter: haupts. Bauten von 1970 – 2010
 Bausubstanz: gering bis mittelwertige Bausubstanz
 Bebauungsreserven: sind großflächig vorhanden

Ökologie/Erholung:
 Wertvolle Schilf-/Schwimmbblattbestände zwischen Seeinbauten, wichtige gliedernde Parkanlagen/Einzelbäume, Baumkulisse im Hintergrund, Badebereiche als Vorrangzonen Freizeit-/Tourismusfunktion, Immissionsschutzstreifen zur Süduferstraße

Verkehr:
 Mischverkehr am Seecorso, private Badenutzungen/geplante neue großvornige Einbauten zwischen Seecorso und Ufer.

ZIELE / FESTLEGUNGEN:
 Abstandslinie / Baugrenzlinie zum Seecorso,
 Größtmögliche Erhaltung von Grünräumen im gewidmeten Bauland,
 Erhaltung Freiraumnutzungen (Tennisplatz),
 Siedlungsgrenze zu Waldstruktur (Immissionsschutz zu Süduferstraße),
 keine weiteren baulichen Anlagen zwischen Seeufer und Seecorso,
 Erhaltung örtliche Durchwegung von Augsdorf zum Seecorso.

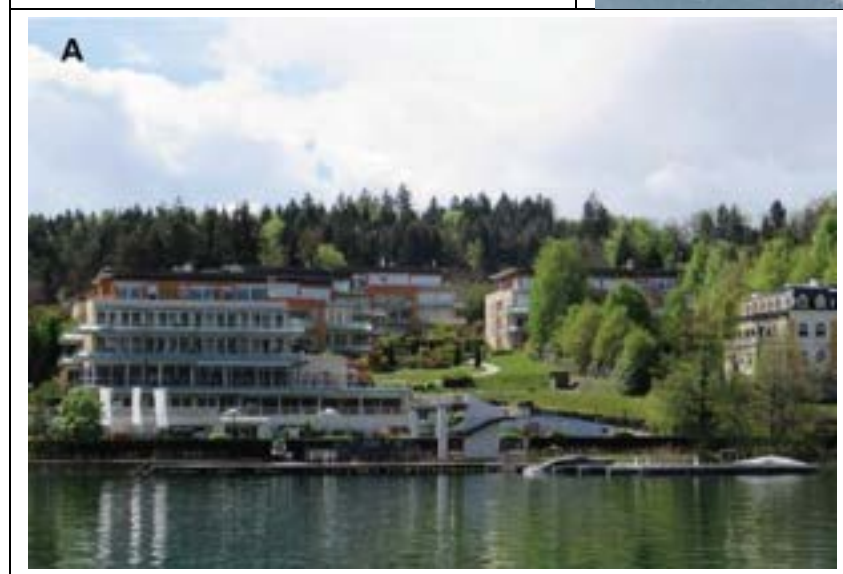
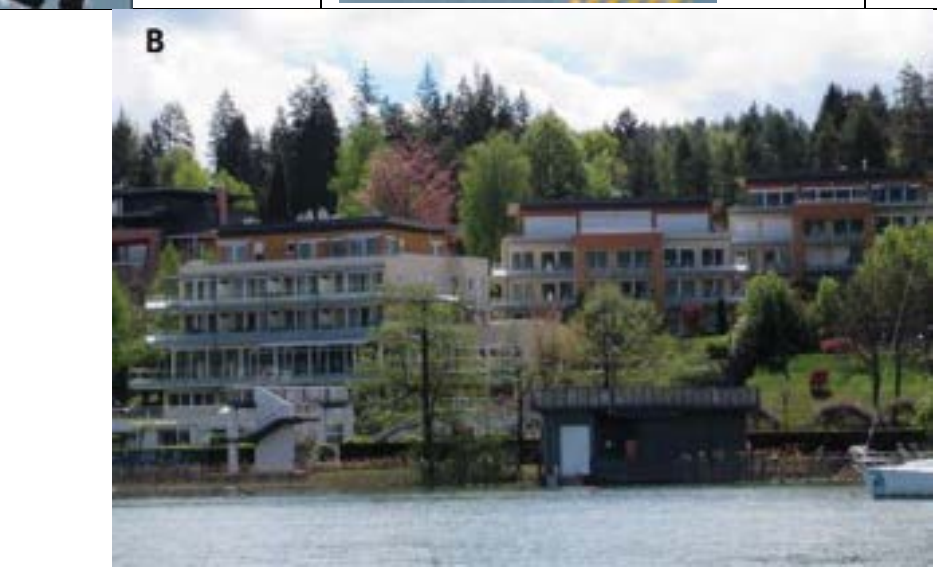
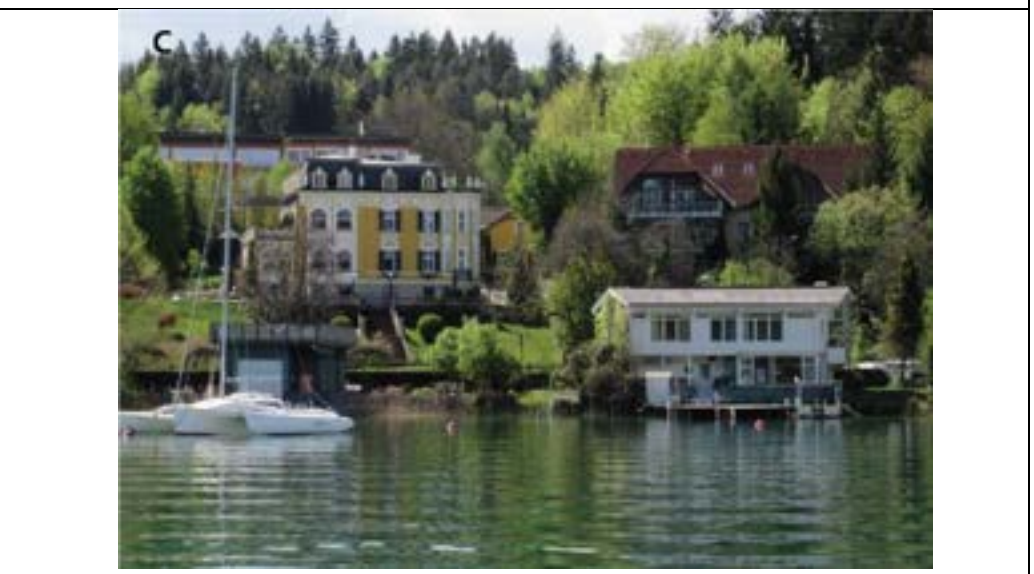
Lage / Übersicht	Baualter	Bausubstanz / Flächenausweisung	SÜDUFER 12
------------------	----------	---------------------------------	-------------------

Bebauung:
 Baualter: haupts. Bauten von 1990 – 2010
 Bausubstanz: haupts. mittelwertige Bausubstanz
 Bebauungsreserven: sind vorhanden

Ökologie/Erholung:
 Wertvolle Schilf-/Schwimmbblattbestände zwischen Seeinbauten, wichtige gliedernde Grünbestände/Einzelbäume, Baumkulisse im Hintergrund, durchgehende Badebereiche als Vorrangzonen Freizeit-/Tourismusfunktion, absolute Siedlungsgrenzen zu Waldflächen, Einmündung Bachlauf.

Verkehr:
 Mischverkehr am Seecorso, private Badenutzungen/Einbauten zwischen Seecorso und Ufer.

ZIELE / FESTLEGUNGEN:
 Höherqualifizierung touristischer Strukturen unter Erhaltung von Einzelbaukörpern, Keine Ausweitung des Baubestandes, Aufwertung der Fassadengestaltung, Abstandslinie / Baugrenzlinie zum Seecorso, Erhaltung der Siedlungsgrenze zu hochwertiger Mischwaldstruktur, Siedlungsgrenze zu Waldstruktur im Süden (Immissionsschutz zu Süduferstraße), Abstandsbereich hochwertige Bausubstanz / Villa Helene (Denkmalschutz), keine weiteren baulichen Anlagen zwischen Seeufer und Seecorso, Entwicklung des Bestandsgebäudes Wasserschlub zu öffentlich zugänglicher Struktur, Seezugang.

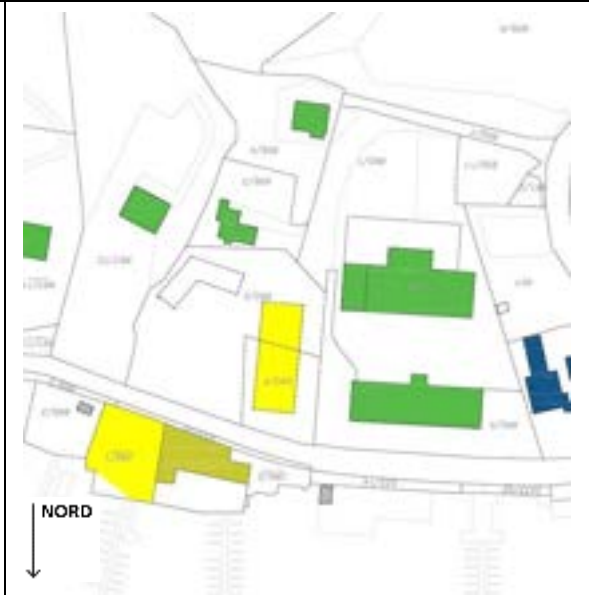
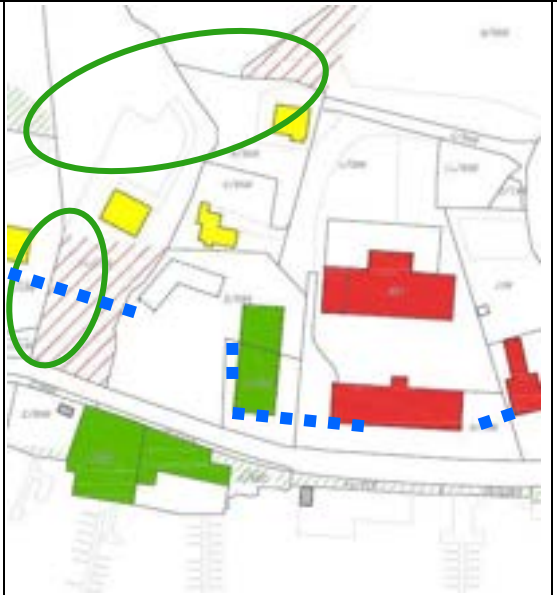
Lage / Übersicht	Baualter	Bausubstanz / Flächenausweisung	ZENTRUM 01
------------------	----------	---------------------------------	-------------------

Bebauung:
 Baualter: haupts. Bauten von 1970 – 2017
 Bausubstanz: geringe baukulturelle Qualität bis höherwertige Bausubstanz
 Bebauungsreserven: sind vorhanden

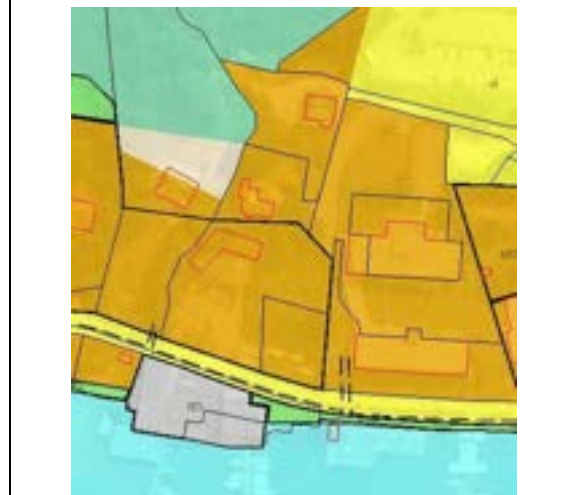
Flächenwidmung

Ökologie/Erholung:
 durchgehende Badebereiche mit intensiven Seeinbauten Marina als Vorrangzonen Freizeit-/Tourismusfunktion, absolute Siedlungsgrenzen zur Erhaltung Baumkulissen im Hintergrund.

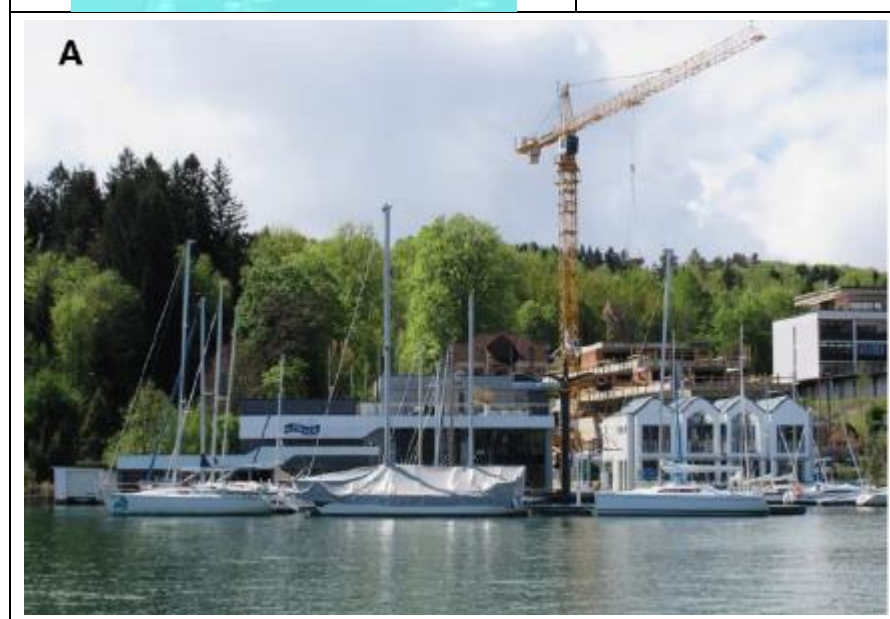
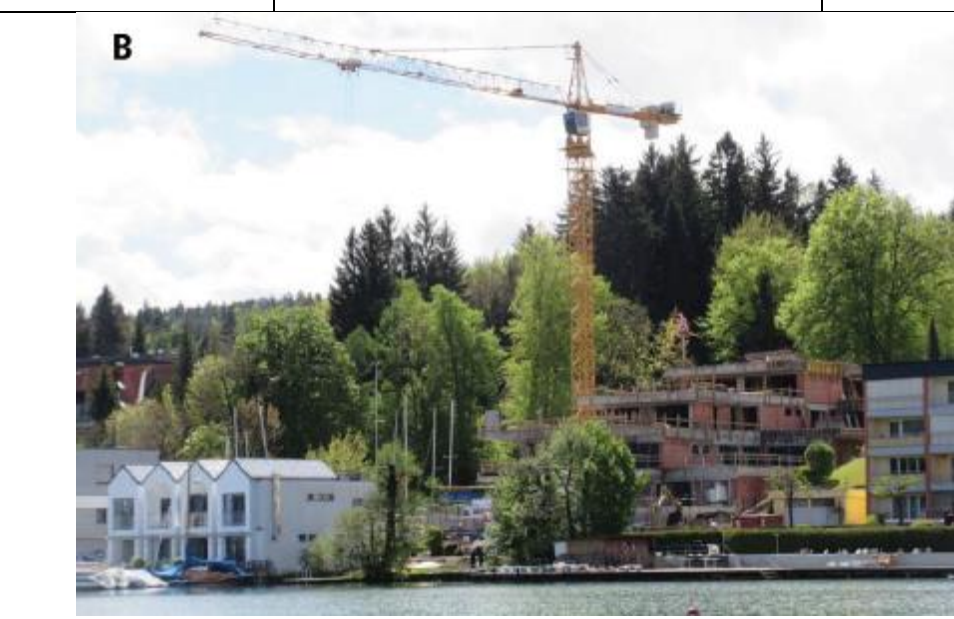
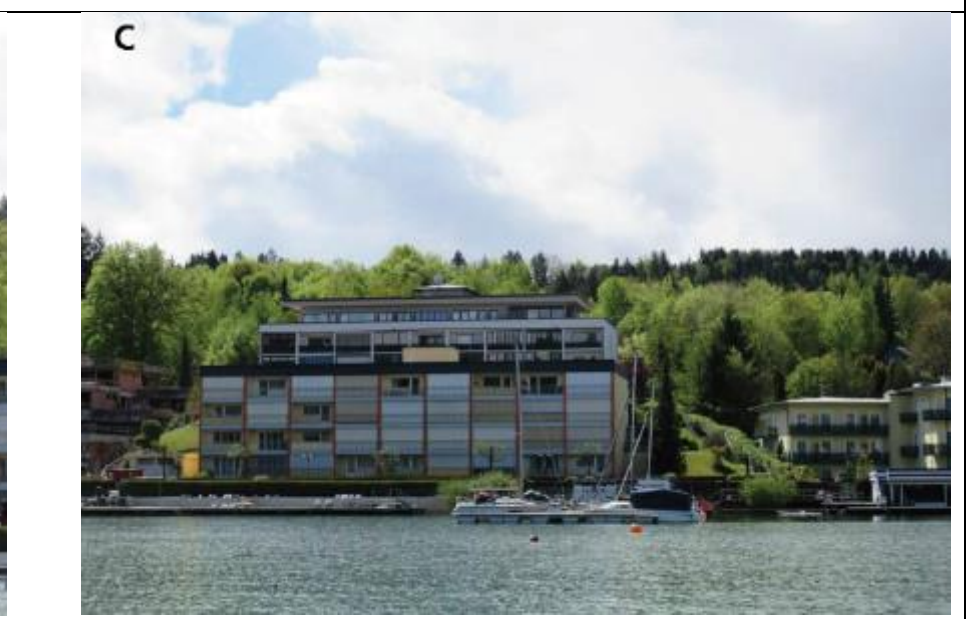
Verkehr:
 Mischverkehr entlang Seecorso mit hohem Fußgängeranteil, tw. Aufsschließung Süduferstraße

ZIELE / FESTLEGUNGEN:
 Größtmögliche Erhaltung von Grünräumen im gewidmeten Bauland, Keine Ausweitung des Baubestandes, Aufwertung der Fassadengestaltung, Pflege, Zugänglichkeit Wasserlauf/Klammcharakter in Verbindung mit Grünstruktur/Biotop im Hinterland, Erhaltung Siedlungsgrenze, Verkehrslösung, Attraktivierung Seecorso, Einfrieren, keine Erweiterung Seeinbauten.

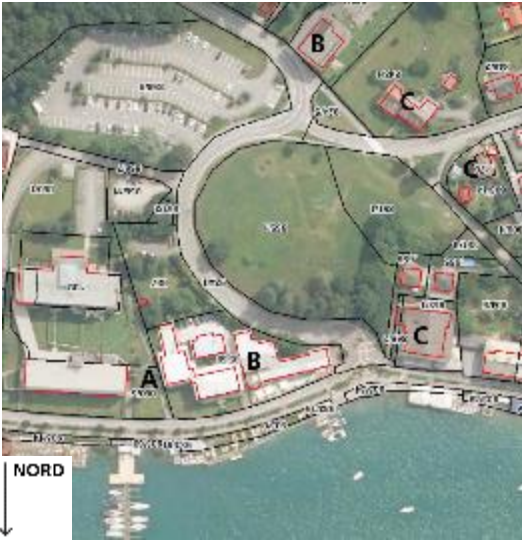
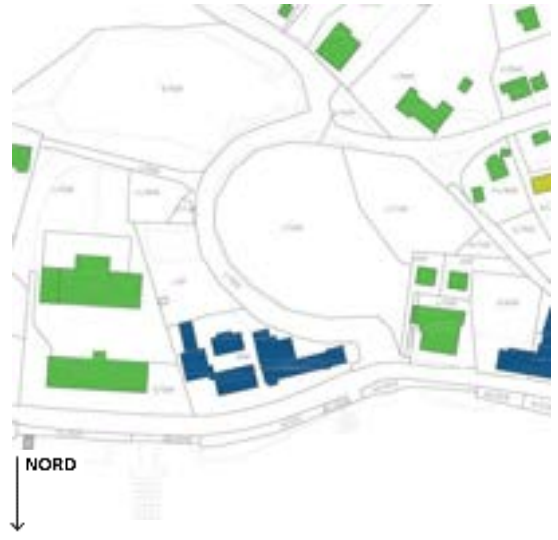
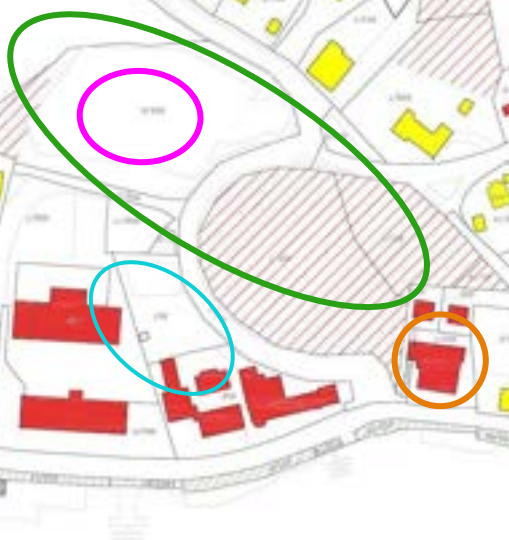
Lage / Übersicht	Baualter	Bausubstanz / Flächenausweisung	ZENTRUM 02

<p>KURZANALYSE:</p> <p>Bebauung: Baualter: haupts. Bauten von 1945 – 1980 Bausubstanz: haupts. gering baukulturelle Qualität vorhanden Bebauungsreserven: sind großflächig vorhanden</p> <p>Ökologie/Erholung: durchgehende Badebereiche mit intensiven Seeinbauten als Vorrangzonen Freizeit-/Tourismusfunktion, Restflächen Grünland, umfassende Grünflächenreserve mit Seeblick im Gemeindeeigentum, Baumkulissen im Hintergrund.</p> <p>Verkehr: Mischverkehr entlang Seecorso mit hohem Fußgängeranteil Anbindung Süduferstraße.</p> <p>ZIELE / FESTLEGUNGEN: Entwicklungsstandort mit Vertiefungsbedarf.</p>
<p>Flächenwidmung</p>

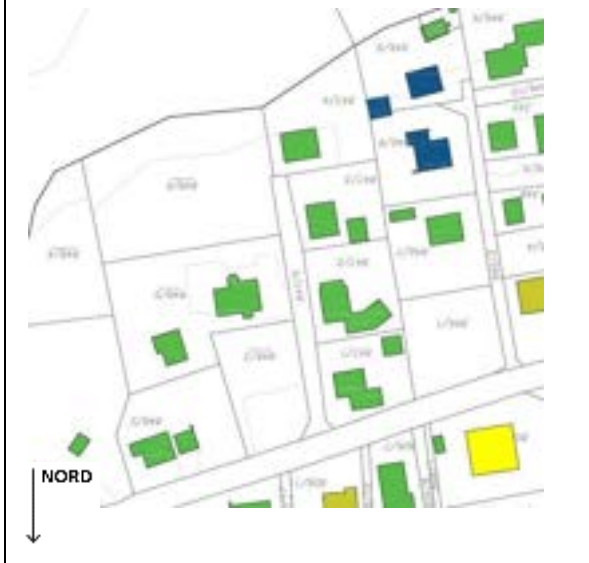
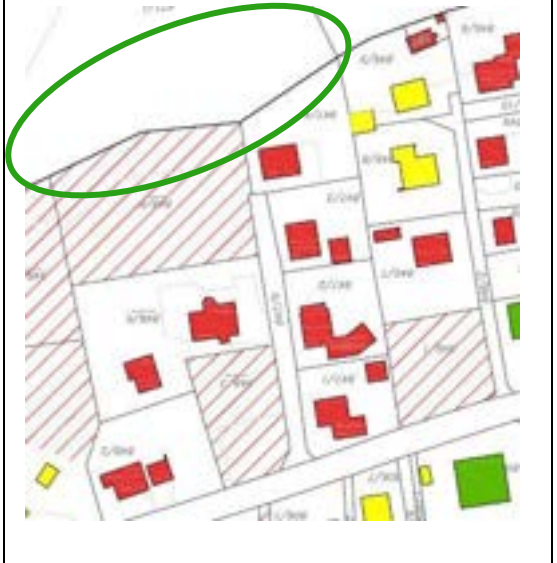
Lage / Übersicht	Baualter	Bausubstanz / Flächenausweisung	ZENTRUM 04
-------------------------	-----------------	--	-------------------

Bebauung:
 Baualter: haupts. Bauten von 1945 – 1980
 Bausubstanz: geringe baukulturelle Qualität sowie Bebauungspotentiale vorhanden
 Bebauungsreserven: sind großflächig vorhanden

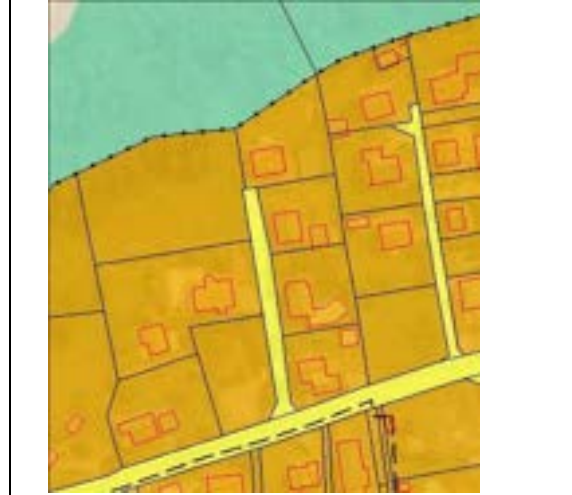
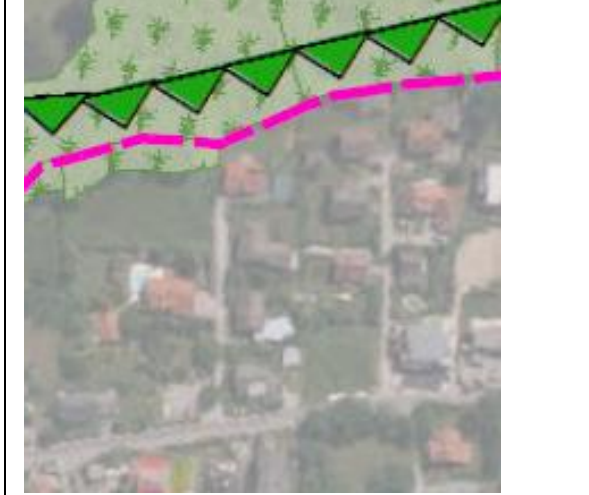
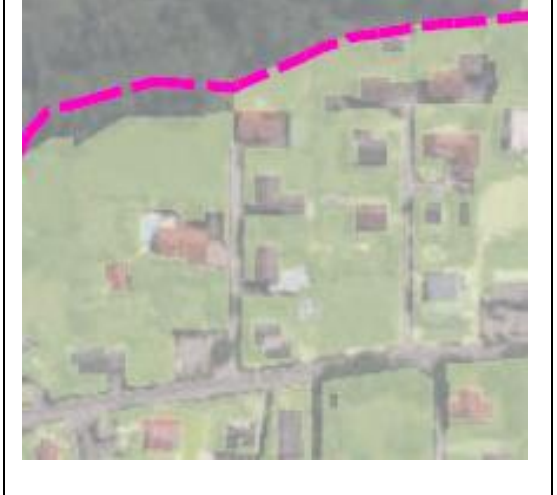
Flächenwidmung	Ökologie	Erholung	
-----------------------	-----------------	-----------------	--

Ökologie/Erholung:
 Großflächiger Wald im südlichen Hinterland mit absoluten Siedlungsgrenzen.

ZIELE / FESTLEGUNGEN:
 Auffüllung kleinteilige Struktur, Erhaltung des ortsräumlichen Zusammenhanges.
 Größtmögliche Erhaltung von Grünräumen im gewidmeten Bauland, Erhaltung der Siedlungsgrenze zu hochwertiger, größerer Mischwaldstruktur.

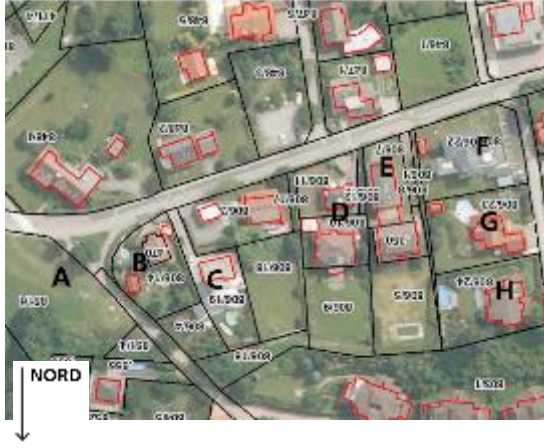
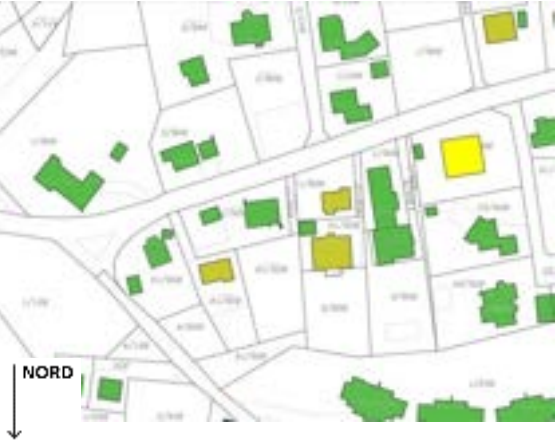
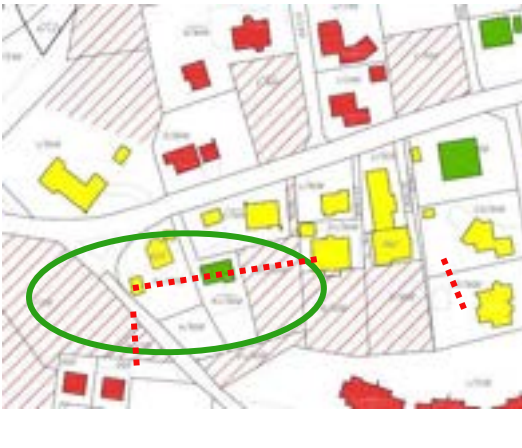
Lage / Übersicht	Baualter	Bausubstanz / Flächenausweisung	ZENTRUM 08

<p>KURZANALYSE:</p> <p>Bebauung: Baualter: haupts. Bauten von 1970 – 2010 Bausubstanz: geringe Qualität sowie Bausubstanz mit Bebauungspotentialen Bebauungsreserven: sind großflächig vorhanden</p> <p>Ökologie/Erholung: dichte Verbauung mit dünnem Grünbestand, einzelne bebaubare Flächenreserven.</p>
Flächenwidmung	Ökologie	Erholung	<p>Verkehr:</p> <p>ZIELE / FESTLEGUNGEN: Geringe Auffüllung kleinteilige Struktur, Erhaltung des ortsräumlichen Zusammenhanges, Größtmögliche Erhaltung von Grünräumen im gewidmeten Bauland (spezifische Kulissenfunktion), Baugrenzlinie zur Wohnanlage Karl Fischerweg</p>

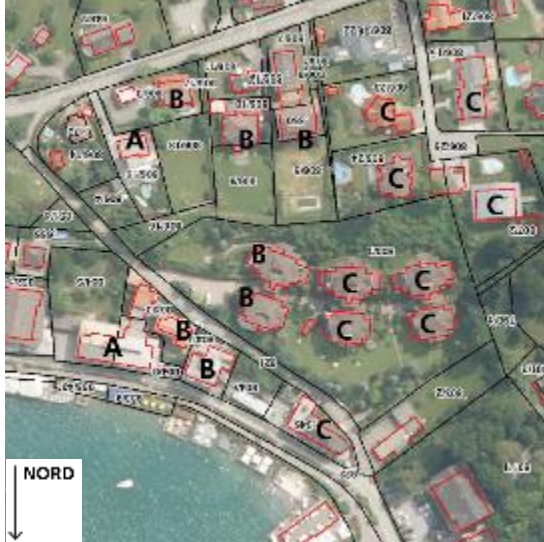
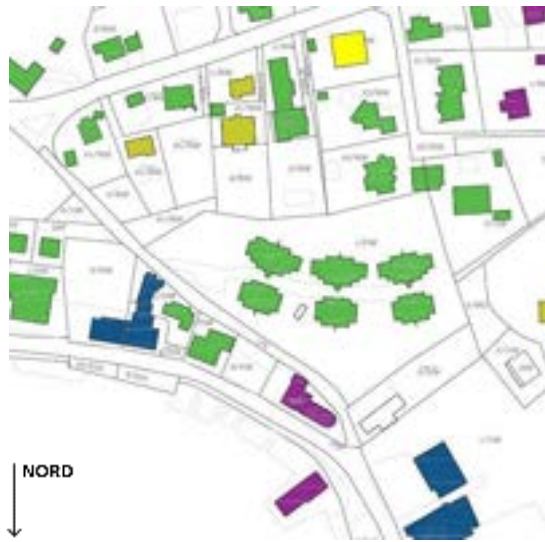
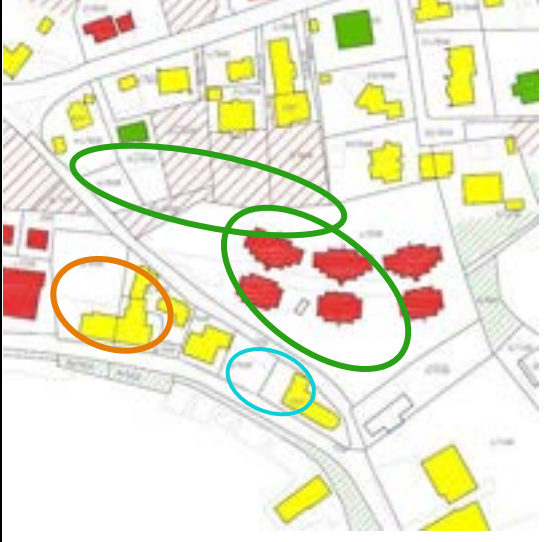
Lage / Übersicht	Baualter	Bausubstanz / Flächenausweisung	ZENTRUM 09

<p>KURZANALYSE:</p> <p>Bebauung: Baualter: haupts. Bauten von 1945 – 1980 Bausubstanz: mittelwertige Bausubstanz, geringe Qualität sowie Bausubstanz mit Bebauungspotentialen Bebauungsreserven: sind vorhanden</p> <p>Ökologie/Erholung: durchgehende Badebereiche mit intensiven Seeinbauten als Vorrangzonen Freizeit-/Tourismusfunktion, Restflächen Grünland, Baumkulissen im Hintergrund.</p> <p>Verkehr: Mischverkehr entlang Seecorso mit hohem Fußgängeranteil</p>
Flächenwidmung	Ökologie	Erholung	<p>ZIELE / FESTLEGUNGEN: Höherqualifizierung touristischer Strukturen, Verkehrslösung, Attraktivierung Seecorso, Einfrieren, keine Erweiterung Seeinbauten, Größtmögliche Erhaltung von Grünräumen im gewidmeten Bauland (spezifische Kulissenfunktion) insbesondere im Hangbereich um Wohnanlage Karl Fischerweg, Erhaltung der fußläufigen Verbindung Rosentalerstrasse – Seecorso, Fassadengestaltung im Zusammenhang mit Hangsituation und Exposition Erhaltung der Grünlandwidmungen.</p>

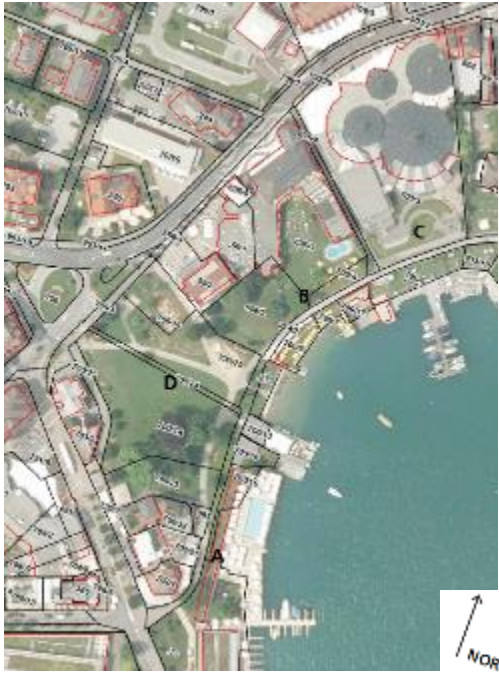
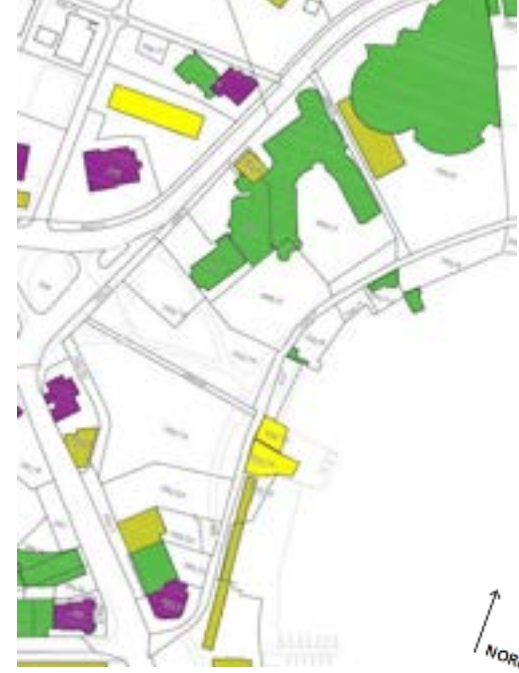
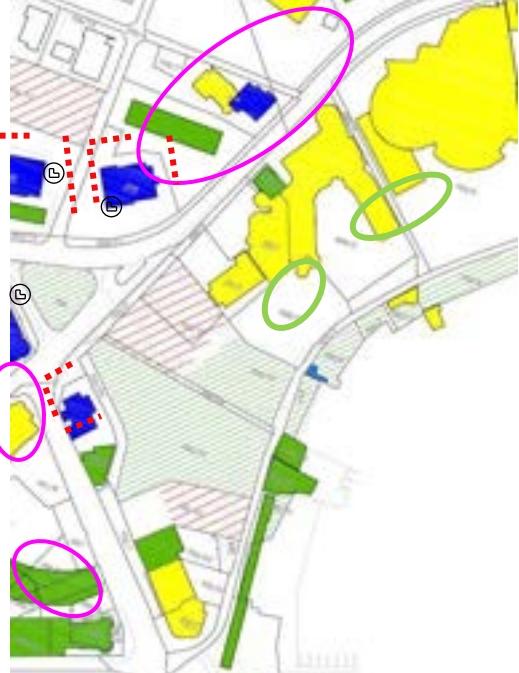
Lage / Übersicht	Baualter	Bausubstanz / Flächenausweisung	ZENTRUM 11

<p>KURZANALYSE:</p> <p>Bebauung: Baualter: Bauten ab 1970 sowie Gründerzeitbauten (1880 –1940) Bausubstanz: gemischte Bausubstanz Bebauungsreserven: sind gering vorhanden</p> <p>Ökologie/Erholung: durchgehende Badebereiche als Vorrangzonen Freizeit- /Tourismusfunktion, Kurpark mit ausgewiesener Biotopfläche, Sezugang und Seeblick, verbauter Gewässerzufluss</p> <p>Verkehr: Mischverkehr im gesamten Bereich mit hohem Fußgängeranteil am Seeufer.</p>
<p>Flächenwidmung</p>

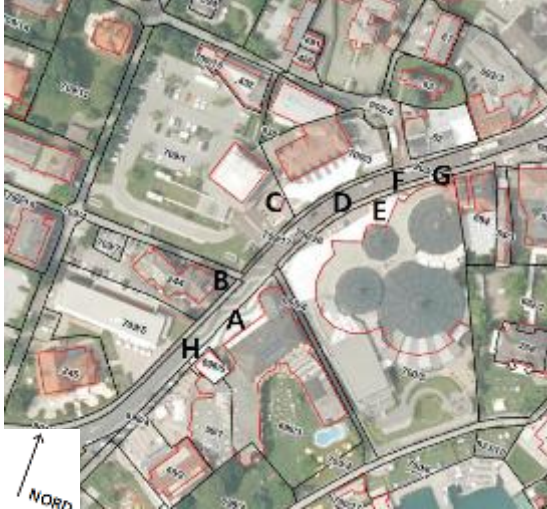
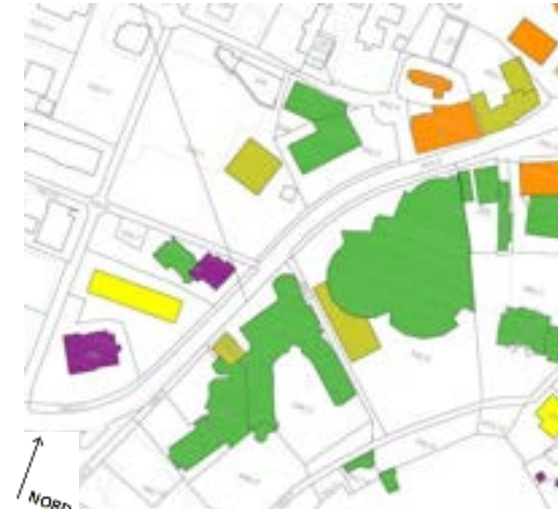
Lage / Übersicht	Baualter	Bausubstanz / Flächenausweisung	ZENTRUM 14

<p>KURZANALYSE:</p> <p>Bebauung: Baualter: haupts. Bauten von 1970 – 2010 Bausubstanz: mittelwertige bis hochwertige Bausubstanz Bebauungsreserven: sind gering vorhanden</p> <p>Ökologie/Erholung: durchgehende Badebereiche als Vorrangzonen Freizeit- /Tourismusfunktion, Kurpark / ausgewiesene Biotopfläche mit Seezugang und Seeblick.</p> <p>Verkehr: Mischverkehr im gesamten Bereich mit hohem Fußgängeranteil am Seeufer.</p>
<p>Flächenwidmung</p>

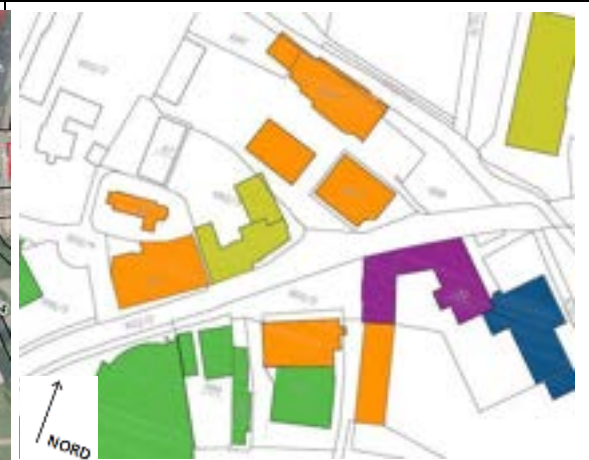
Lage / Übersicht	Baualter	Bausubstanz / Flächenausweisung	ZENTRUM 15
------------------	----------	---------------------------------	-------------------

Bebauung:
 Baualter: haupts. Bauten von Mitte 19. Jhdt. bis 2010
 Bausubstanz: haupts. mittelwertige bis hochwertige Bausubstanz
 Bebauungsreserven: sind vorhanden

Ökologie/Erholung:
 wichtige Grünstreifen und Baumbestand entlang des Damtschacherbaches,
 absolute Siedlungsgrenzen zur Erhaltung von innerörtlichen Grünflächen.

Verkehr:
 Keine durchgehenden öffentlichen Wegverbindungen entlang Bachlauf.

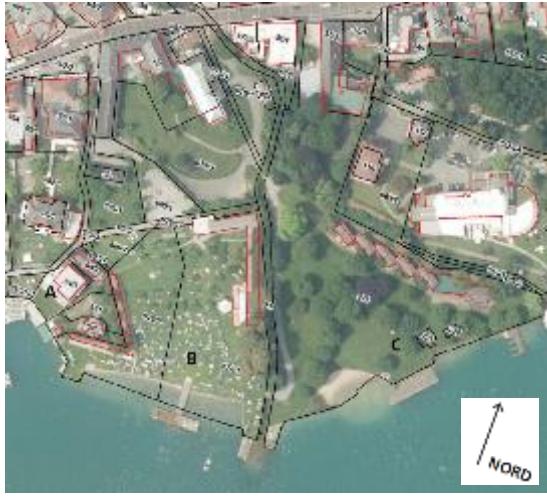
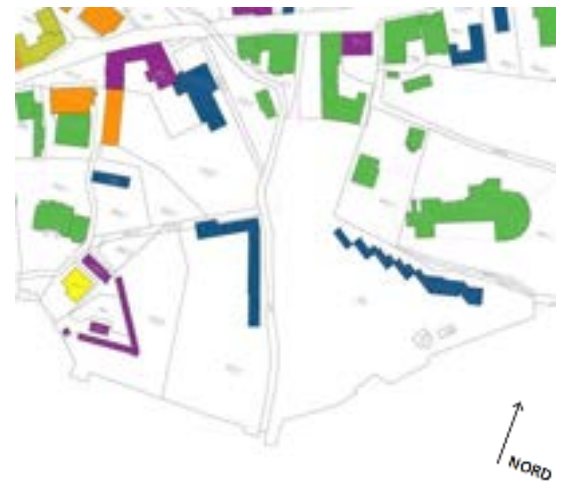
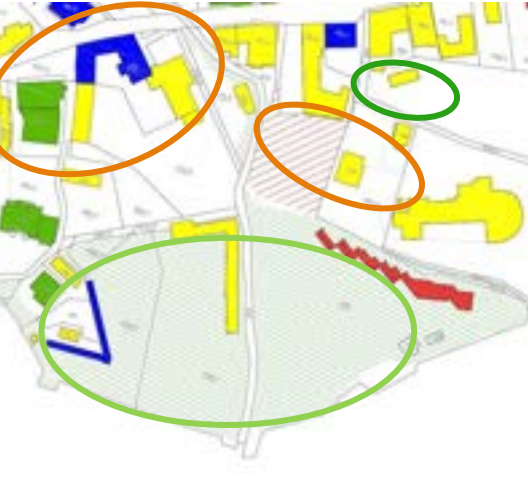
Lage / Übersicht	Baualter	Bausubstanz / Flächenausweisung	ZENTRUM 16

<p>KURZANALYSE:</p> <p>Bebauung: Baualter: haupts. Bauten von Mitte 19. Jhdt. bis 1980 Bausubstanz: größtenteils mittelwertige Bausubstanz und Substanz mit Restrukturierungsbedarf Bebauungsreserven: sind vorhanden</p> <p>Ökologie/Erholung: wichtige gliedernde Einzelbäume, ausgewiesene Biotopflächen entlang des einmündenden Damtschacherbaches, großflächige tw. öffentliche Badebereiche als Vorrangzonen Freizeit-/Tourismusfunktion.</p>
<p>Flächenwidmung</p>	<p>Ökologie</p>	<p>Erholung</p>	<p>Verkehr: Anbindung Gemeindebad im PKW-Verkehr und entlang der Seepromenade.</p>

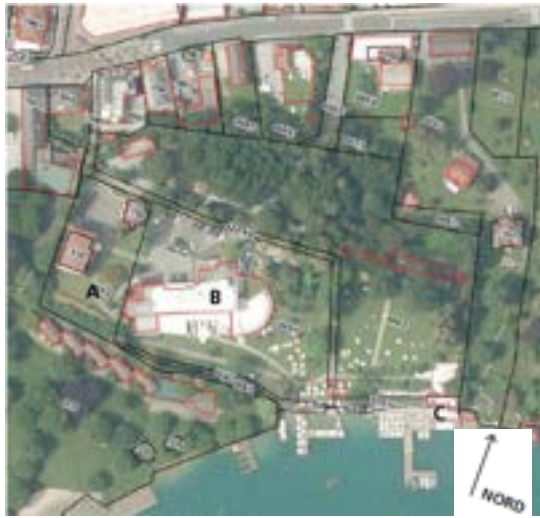
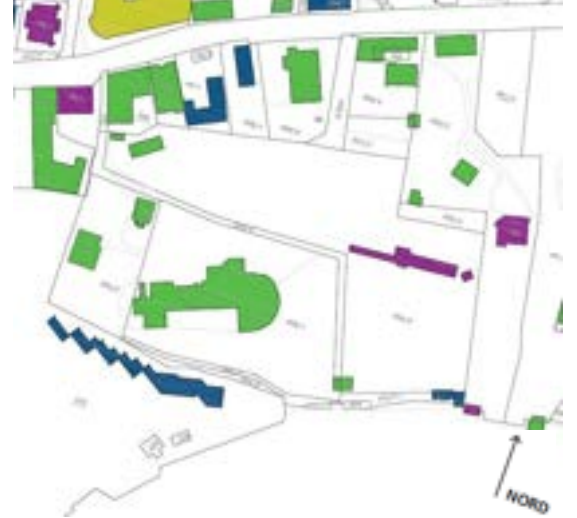
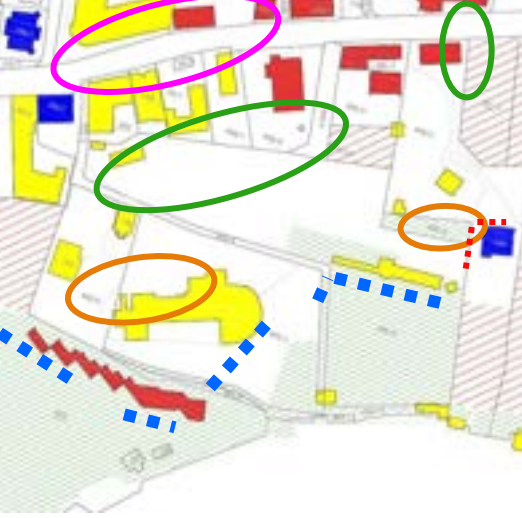
Lage / Übersicht	Baualter	Bausubstanz / Flächenausweisung	NORDUFER 01

<p>KURZANALYSE:</p> <p>Bebauung: Baualter: haupts. Bauten aus den 1970er–1980er Bausubstanz: größtenteils mittelwertige Bausubstanz und Substanz mit Restrukturierungsbedarf Bebauungsreserven: sind vorhanden</p> <p>Ökologie/Erholung: wichtige gliedernde Einzelbäume, großflächige Badebereiche, durchgehende Vorrangzone Freizeit-/Tourismusfunktion.</p> <p>Verkehr: Keine Zugänglichkeit Seeufer.</p> <p>ZIELE / FESTLEGUNGEN: Entwicklungsstandort mit Vertiefungsbedarf Größtmögliche Erhaltung von Grünräumen im gewidmeten Bauland, Erhaltung Grünlandwidmungen, Kleinmaßstäbliche Bebauung im Seeuferbereich, Aufwertung Ortseinfahrt/Straßenraum, Entwicklung gemischte Nutzungen entlang Kärntnerstrasse, Abstandslinie / Baugrenzlinie zur Freihaltung des Uferbereiches.</p>
<p>Flächenwidmung</p>

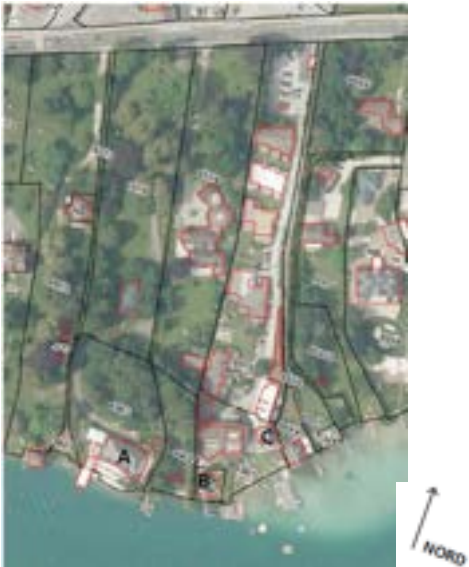
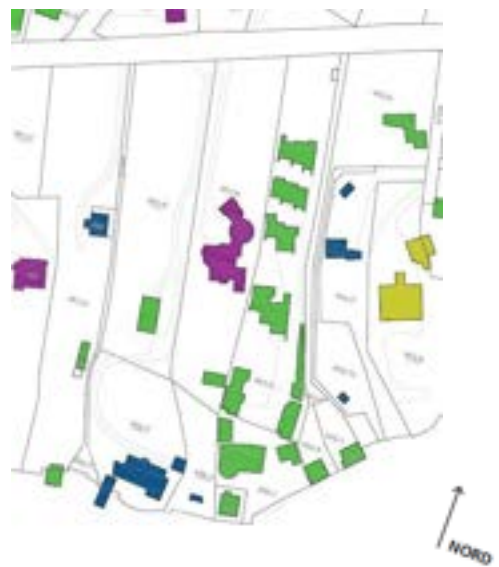
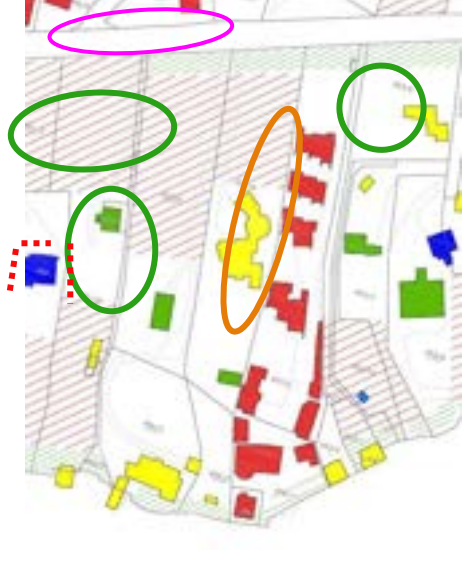
Lage / Übersicht	Baualter	Bausubstanz / Flächenausweisung	NORDUFER 02

<p>KURZANALYSE:</p> <p>Bebauung: Baualter: haupts. Bauten aus den 1970er–1980er Bausubstanz: größtenteils Substanz mit Restrukturierungspotentialen Bebauungsreserven: sind großflächig vorhanden</p> <p>Ökologie/Erholung: wichtige gliedernde Einzelbäume, kleinflächige Schilf-/Schwimblattbestände mit Vorrangzone Naturraum, großflächige Badebereiche als Vorrangzone Freizeit-/Tourismusfunktion.</p> <p>Verkehr: Keine Zugänglichkeit Seeufer.</p>
<p>Flächenwidmung</p>
