Lage / Übersicht	Baualter	Bausubstanz / Flächenausweisung	SÜDUFER 01

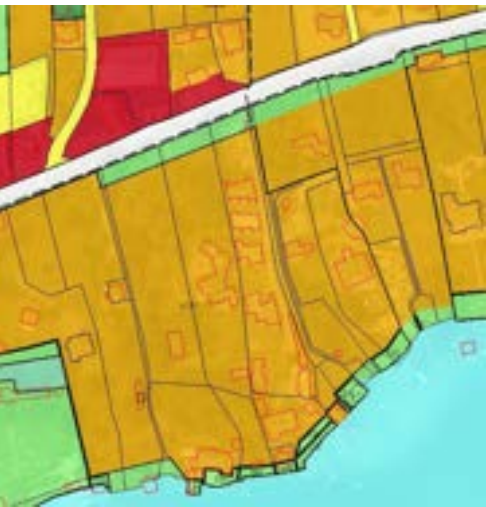
<p>KURZANALYSE:</p> <p>Bebauung: Baualter: haupts. Bauten aus den 1970er–1980er Bausubstanz: größtenteils Substanz mit Restrukturierungspotentialen Bebauungsreserven: sind großflächig vorhanden</p> <p>Ökologie/Erholung: wichtige gliedernde Einzelbäume, kleinflächige Schilf-/Schwimblattbestände mit Vorrangzone Naturraum, großflächige Badebereiche als Vorrangzone Freizeit-/Tourismusfunktion.</p> <p>Verkehr: Keine Zugänglichkeit Seeufer.</p>
<p>Flächenwidmung</p>

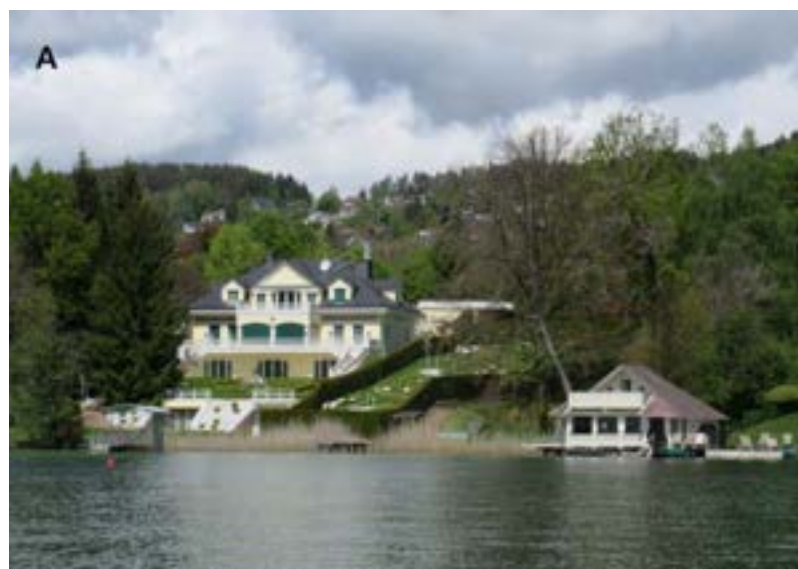
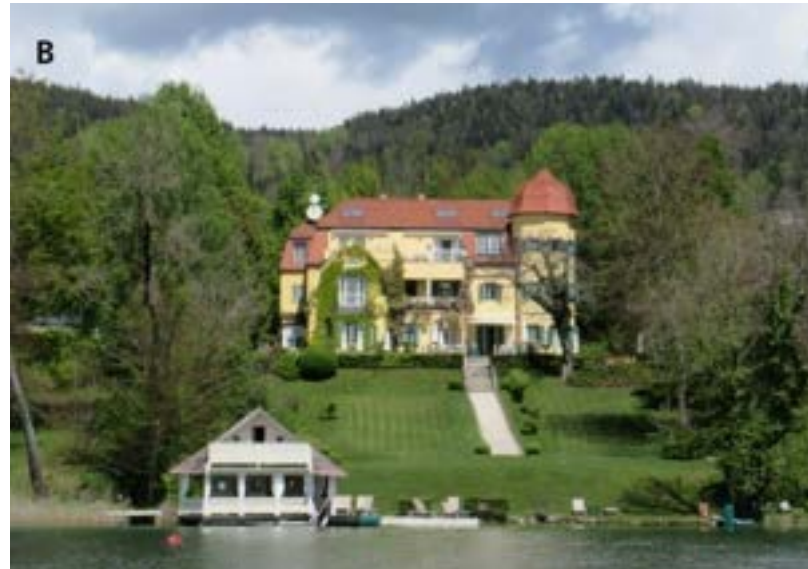
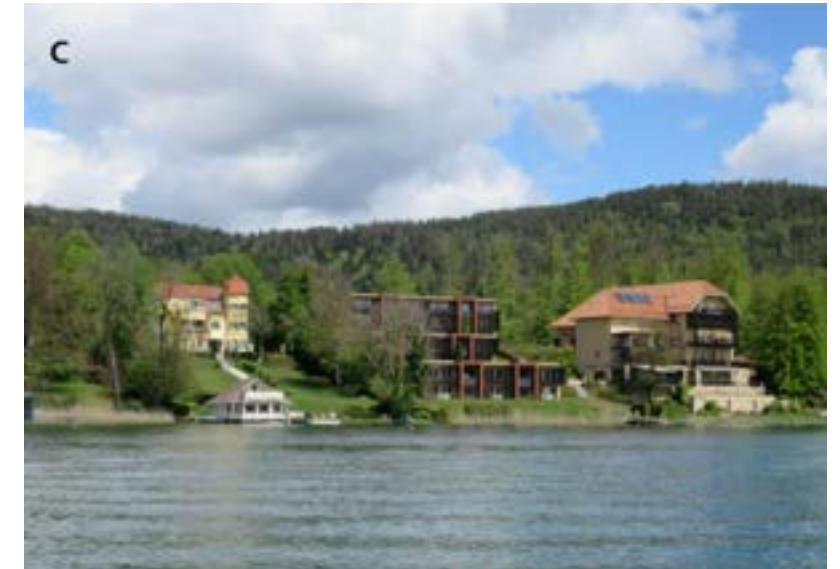
Lage / Übersicht	Baualter	Bausubstanz / Flächenausweisung	NORDUFER 03
 	 	 	<p>KURZANALYSE:</p> <p>Bebauung: Baualter: haupts. Bauten von 1945–2010 Bausubstanz: größtenteils mittelwertige Bausubstanz vorhanden Bebauungsreserven: großflächig vorhanden</p> <p>Ökologie/Erholung: wichtige gliedernde Einzelbäume, kleinflächige Schilf- / Schwimmblattbestände mit durchgehender Vorrangzone Naturraum, Bade- / Erholungsflächen im Seeuferbereich</p> <p>Verkehr: Keine Zugänglichkeit Seeufer</p>
Flächenwidmung	Ökologie	Erholung	<p>ZIELE / FESTLEGUNGEN: Entwicklungsstandort mit Vertiefungsbedarf, Verdichtung Ortseingangsbereich/Straßenraum, Übergangsbereich östliche Ortseinfahrt mit geringerer Dichte, Strukturierung Baufluchtlinie entlang Klagenfurter Strasse (Bebauung/Grün-raum – Grünraum/Bebauung abwechselnd, Verengungen, Aufweitungen), Grünachse (Rad/..) nördlich Klagenfurter Strasse, Größtmögliche Erhaltung von Grünräumen im gewidmeten Bauland (grüner Rücken hinter Bebauung Klagenfurterstrasse), Erhaltung Blickbeziehungen / Durchblicke zum See (Baugrenz-/-fluchtlinien), Abstandsbereich hochwertige Bausubstanz / Seeschlössl Kleinmaßstäbliche Bebauung im Seeuferbereich, Abstandslinie / Baugrenzl原因ie zur Freihaltung des Uferbereiches.</p>

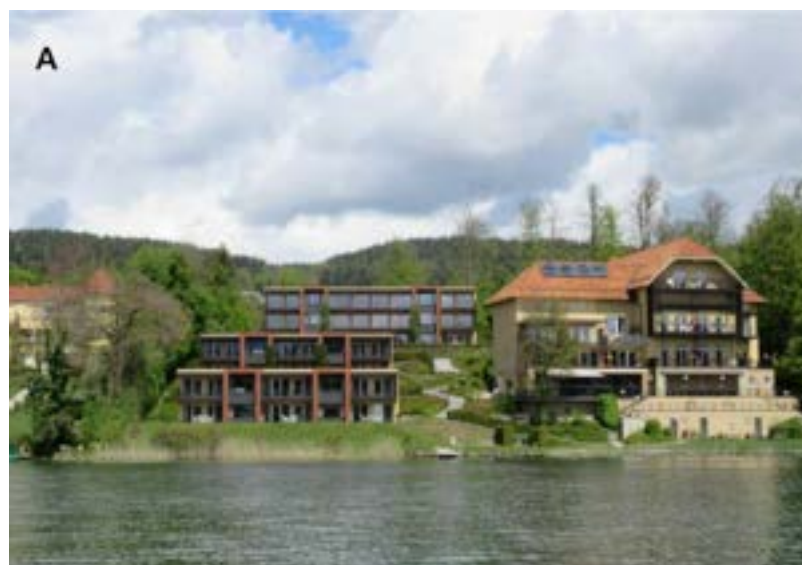
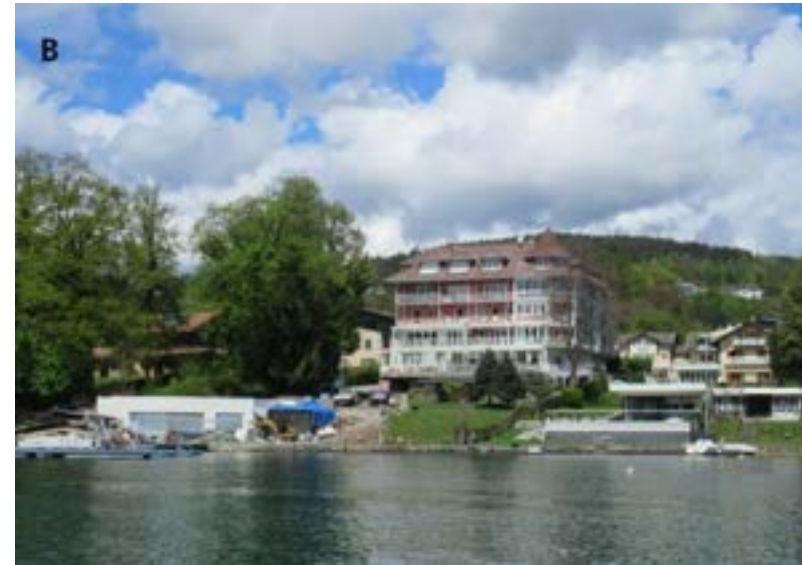
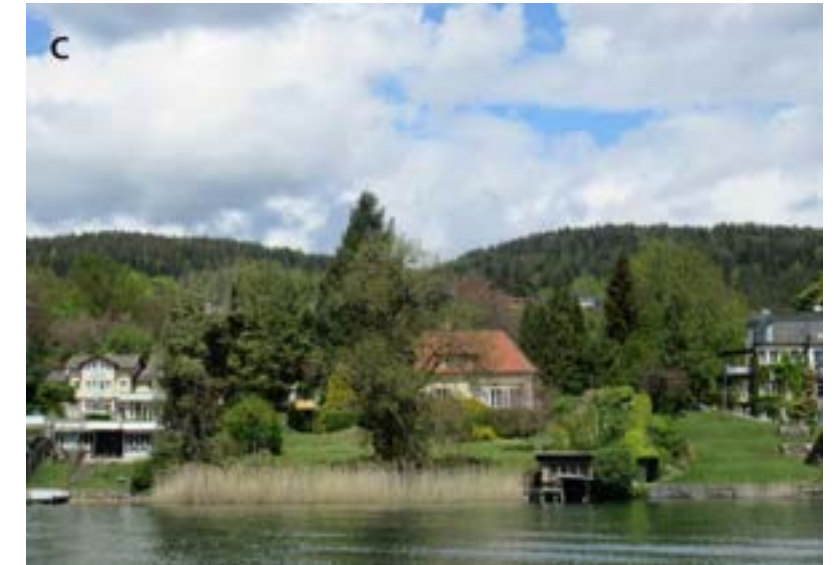
Lage / Übersicht	Baualter	Bausubstanz / Flächenausweisung	NORDUFER 04
 	 	 	<p>KURZANALYSE:</p> <p>Bebauung: Baualter: haupts. Bauten aus den 1945–1980er Bausubstanz: größtenteils mittelwertige Bausubstanz Bebauungsreserven: sind großteils vorhanden</p> <p>Ökologie/Erholung: Umfassender Baumbestand hinter Seeschlössl, wichtige gliedernde Einzelbäume, Schilf-/Schwimmbblattbestände mit durchgehender Vorrangzone Naturraum, uferbegleitende Bade-/Erholungsflächen</p> <p>Verkehr: Keine Zugänglichkeit Seeufer.</p>
<p>Flächenwidmung</p>  	<p>Ökologie</p>  	<p>Erholung</p>  	<p>ZIELE / FESTLEGUNGEN: Entwicklungsstandort mit Vertiefungsbedarf, Verdichtung Ortseingangsbereich/Straßenraum, Übergangsbereich östliche Ortseinfahrt mit geringerer Dichte, Strukturierung Baufluchtlinie entlang Klagenerfurter Strasse (Bebauung/Grünraum – Grünraum/Bebauung abwechselnd, Verengungen, Aufweitungen), Grünachse (Rad/..) nördlich Klagenerfurter Strasse, Größtmögliche Erhaltung von Grünräumen im gewidmeten Bauland (grüner Rücken hinter Bebauung Klagenerfurterstrasse), Erhaltung Blickbeziehungen / Durchblicke zum See (Baugrenz-/fluchtlinien), Abstandsbereich hochwertige Bausubstanz / Seeschlössl, Kleinmaßstäbliche Bebauung im Seeuferbereich, Abstandslinie / Baugrenzl原因e zur Freihaltung des Uferbereiches.</p>

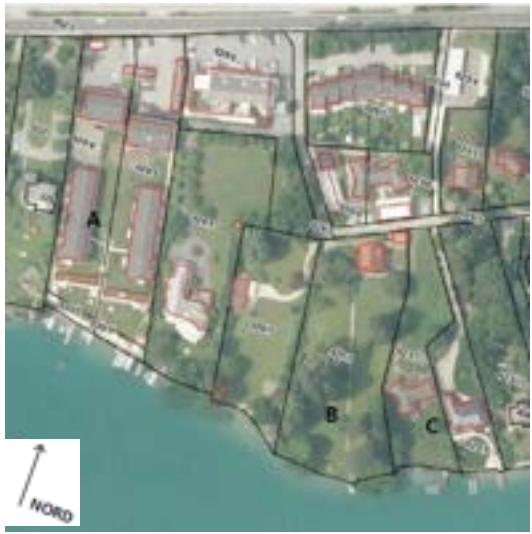
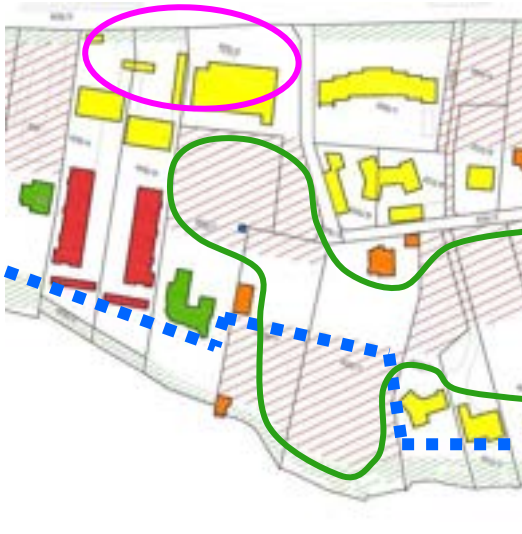
Lage / Übersicht	Baualter	Bausubstanz / Flächenausweisung	NORDUFER 05

<p>KURZANALYSE:</p> <p>Bebauung: Baualter: haupts. Bauten von 1945–2010 Bausubstanz: größtenteils mittelwertige Bausubstanz und Substanz mit Bebauungspotentialen, Bebauungsreserven: sind großflächig vorhanden</p> <p>Ökologie/Erholung: wichtige gliedernde Einzelbäume, Schilf-/Schwimmbblattbestände, uferbegleitende Bade-/Erholungsflächen mit ausgewiesener Vorrangzone Freizeit.</p> <p>Verkehr:Keine Zugänglichkeit Seeufer</p> <p>ZIELE / FESTLEGUNGEN: Entwicklungsstandort mit Vertiefungsbedarf, östlicher Ortseinfahrtsbereich mit geringerer Dichte entlang Klagenfurterstrasse, Aufrechterhaltung der Villenstruktur mit großzügiger Durchgrünung und in Anlehnung an die bestehende 18% Überbauungsregelung, Festlegung von Bauquartieren unter Einbeziehung des Bestandes, Strukturierung Baufluchtlinie entlang Klagenfurterstr.(Bebauung/ Grünraum – Bebauung, Verengungen, Aufweitungen), Grünachse (Rad/..) nördlich Klagenfurter Strasse, Pflege, Zugänglichkeit Wasserlauf in Verbindung mit Grünstruktur /Biotop im Hinterland, Größtmögliche Erhaltung von Grünräumen im gewidmeten Bauland (grüner Rücken hinter Bebauung Klagenfurterstr.), Erhaltung Blickbeziehungen / Durchblicke zum See (Baugrenz-/-fluchtlinien), Kleinmaßstäbliche Bebauung im Seeuferbereich, Abstandslinie / Baugrenzlinie zur Freihaltung des Uferbereiches.</p>

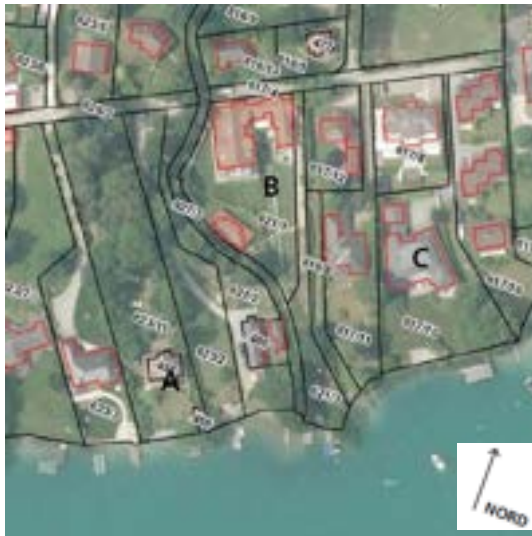
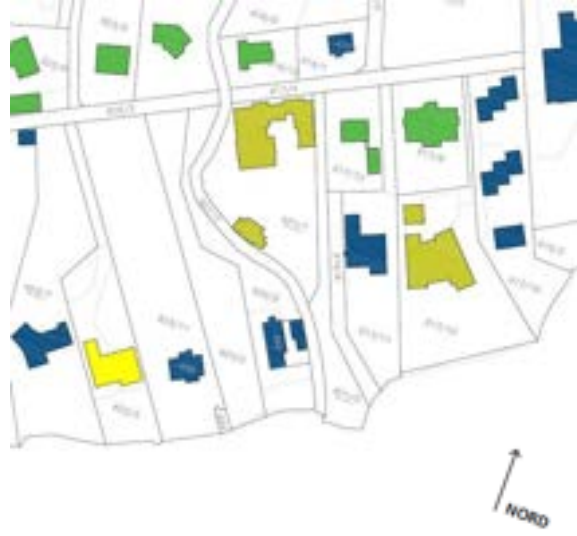
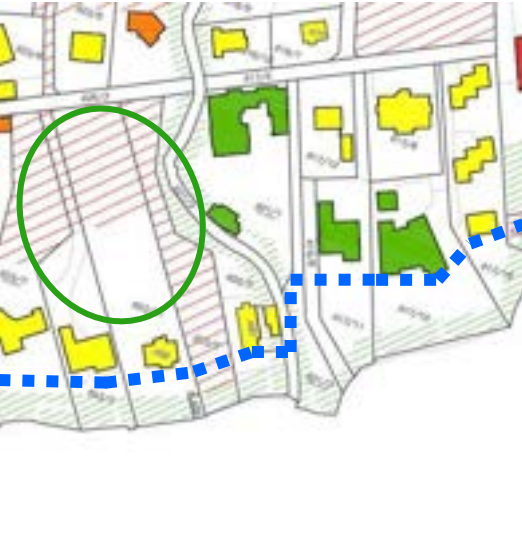
Lage / Übersicht	Bualter	Bausubstanz / Flächenausweisung	NORDUFER 06

<p>KURZANALYSE:</p> <p>Bebauung: Bebauungsreserven: sind großflächig vorhanden Bualter: haupts. Bauten von 1945–2010, Bausubstanz: höherwertige Substanz ohne Änderungspotentiale sowie mittelwertige Bausubstanz vorhanden</p> <p>Ökologie/Erholung: Umfassender Baumbestand und Grünstreifen entlang einmündendem Köstenbergerbach, Naturdenkmal, wichtige gliedernde Einzelbäume, Schilf-/Schwimmbblattbestände, uferbegleitende Bade-/Erholungsflächen mit Vorrangzone Freizeit.</p> <p>Verkehr:Keine Zugänglichkeit Seeufer.</p> <p>ZIELE / FESTLEGUNGEN: Strukturierung Baufluchtlinie entlang Klagenfurterstrasse (Bebauung/Grünraum – Grünraum/Bebauung abwechselnd, Verengungen, Aufweitungen), Einfrieren des Bestandes Bereich Franzosenallee, Kleinmaßstäbliche Auffüllung bestehende Bebauungsstruktur, einzelne Bauquartiere, Grünachse (Rad/..) nördlich Klagenfurterstr., Pflege, Zugänglichkeit Wasserlauf in Verbindung mit Grünstruktur/Biotop im Hinterland, Größtmögliche Erhaltung von Grünräumen im gewidmeten Bauland (grüner Rücken hinter Bebauung Klagenfurterstr.), Erhaltung Blickbeziehungen / Durchblicke zum See (Baugrenz-/fluchtlinien), Kleinmaßstäbliche Bebauung im Seeuferbereich, Abstandslinie/ Baugrenzlinie zur Freihaltung des Uferbereiches.</p>

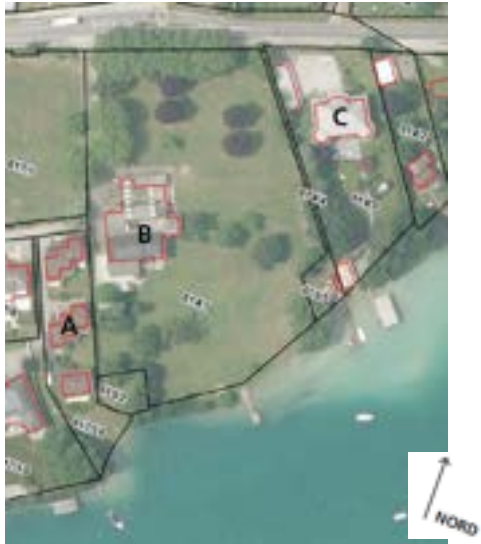
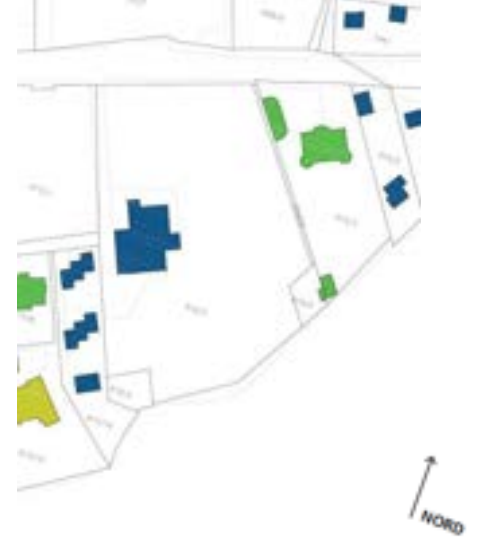
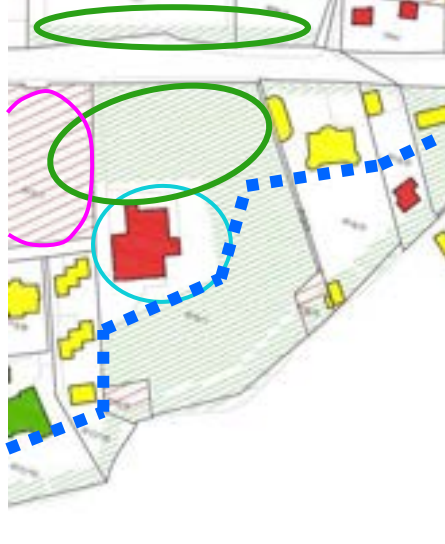
Lage / Übersicht	Baualter	Bausubstanz / Flächenausweisung	NORDUFER 07

<p>KURZANALYSE:</p> <p>Bebauung: Baualter: haupts. Bauten aus den 1945–1980er Bausubstanz: größtenteils mittelwertige ohne Potentiale und Substanz mit Restrukturierungspotentiale Bebauungsreserven: sind vorhanden</p> <p>Ökologie/Erholung: wichtige gliedernde Einzelbäume insbesondere Campingplatz, geringe Schilf-/Schwimblattbestände, durchgehende uferbegleitende Bade-/Erholungsflächen mit Vorrangzone Freizeit.</p> <p>Verkehr: Keine Zugänglichkeit Seeufer</p>
<p>Flächenwidmung</p>	<p>Ökologie</p>	<p>Erholung</p>	<p>ZIELE / FESTLEGUNGEN: Höherqualifizierung, Verdichtung touristischer Strukturen, Ergänzende gemischte/Wohnnutzung an Klagenfurterstr., Strukturierung Baufluchtlinie entlang Klagenfurterstr. (Bebauung/Grünraum – Grünraum/Bebauung abwechselnd, Verengungen, Aufweitungen) Grünachse (Rad/..) nördlich Klagenfurter Strasse, Größtmögliche Erhaltung von Grünräumen im gewidmeten Bauland (grüner Rücken hinter Bebauung Klagenfurterstr.), Erhaltung Blickbeziehungen / Durchblicke zum See (Baugrenz-/-fluchtlinien), Abstandslinie / Baugrenzzlinie zur Freihaltung des Uferbereiches.</p>

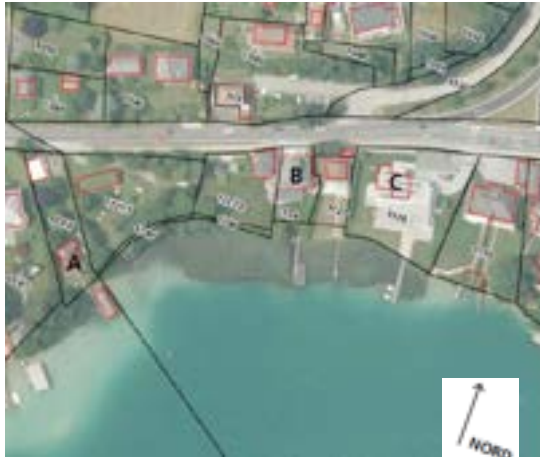
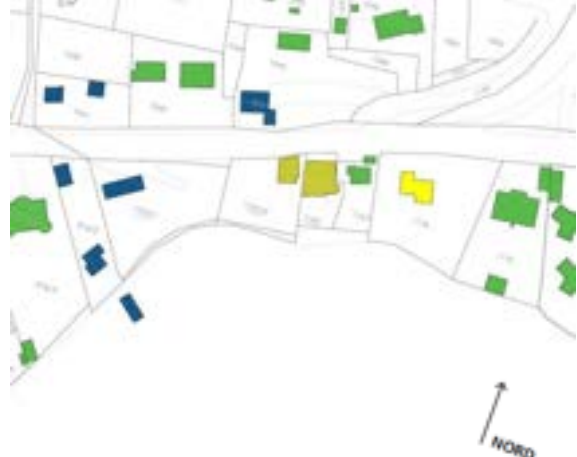
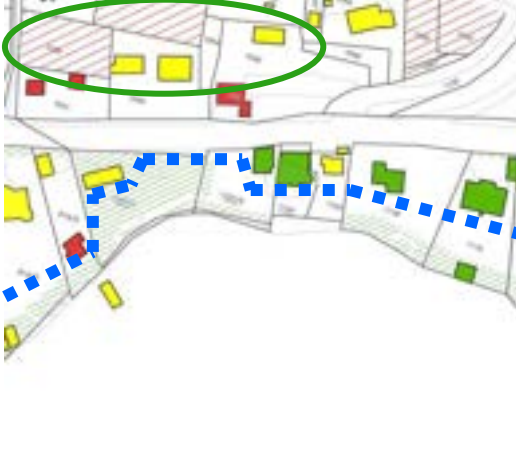
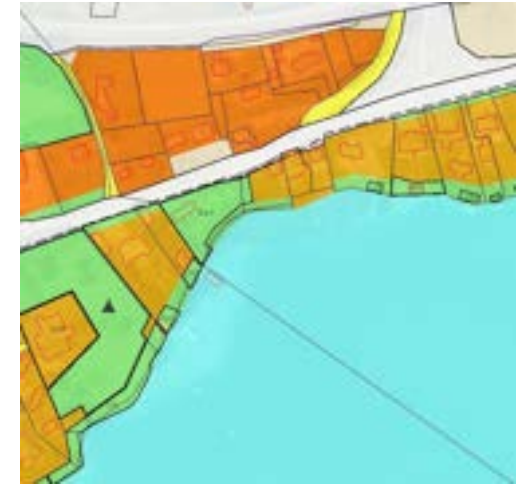
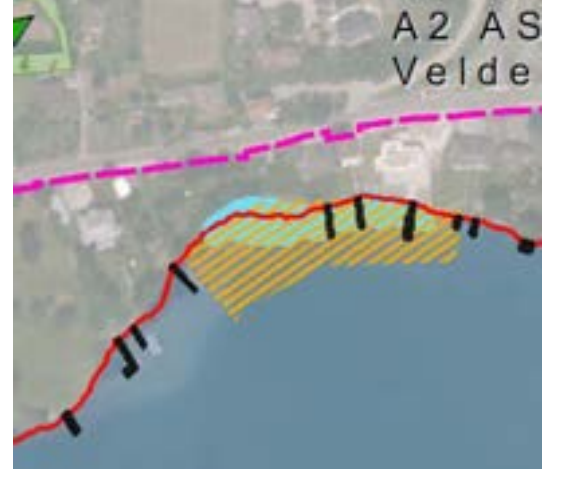
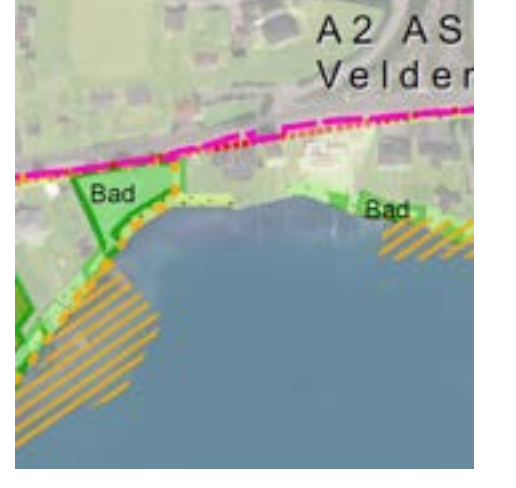
Lage / Übersicht	Baualter	Bausubstanz / Flächenausweisung	NORDUFER 08

<p>Kurzanalyse:</p> <p>Bebauung: Baualter: haupts. Bauten von 1945–2010 Bausubstanz: größtenteils höherwertige und mittelwertige Bausubstanz Bebauungsreserven: sind vorhanden</p> <p>Ökologie/Erholung: wichtige gliedernde Einzelbäume, einzelne Schilf-/Schwimmbblattbestände mit Vorrangzone Naturraum, uferbegleitende Bade-/Erholungsflächen mit Vorrangzone Freizeit.</p> <p>Verkehr:Keine Zugänglichkeit Seeufer</p>
<p>Flächenwidmung</p>	<p>Ökologie</p>	<p>Erholung</p>	<p>ZIELE / FESTLEGUNGEN: Einfrieren des Bestandes aufgrund Höhen/Kulissensituation, Strukturierung Baufluchtlinie entlang Klagenfurter Strasse (Bebauung/Grünraum - Grünraum/Bebauung abwechselnd, Verengungen, Aufweitungen), Grünachse (Rad/..) nördlich Klagenfurter Strasse, Übergang Radweg nach Süden bei Lidl, Größtmögliche Erhaltung von Grünräumen im gewidmeten Bauland (grüner Rücken hinter Bebauung Klagenfurterstr.), Erhaltung Blickbeziehungen / Durchblicke zum See (Baugrenz-/-fluchtlinien), Abstandslinie / Baugrenzzlinie zur Freihaltung des Uferbereiches, Punktuelle Zugänglichkeit Seeufer.</p>

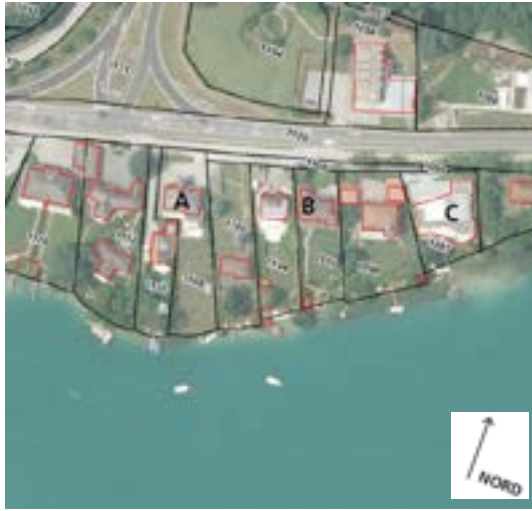
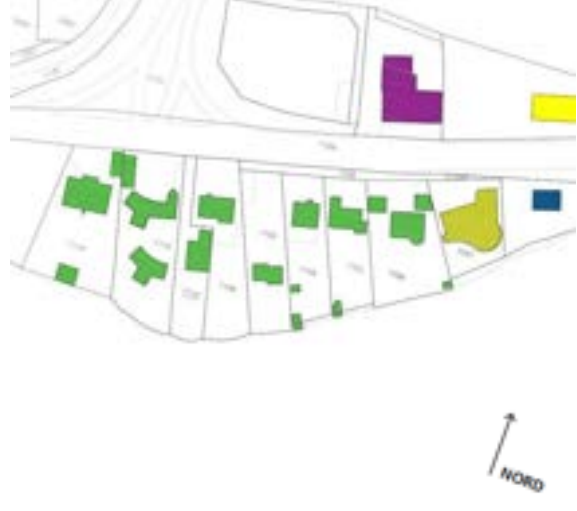
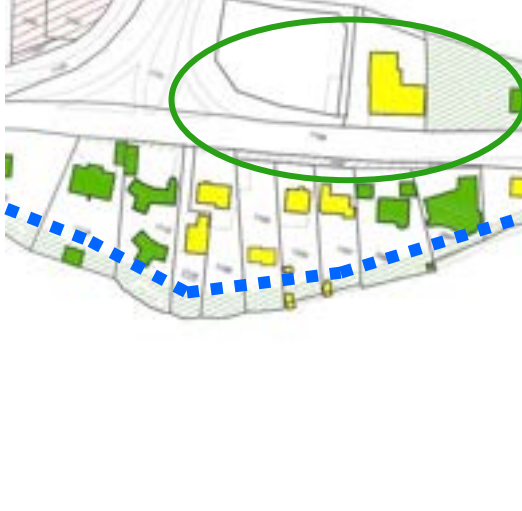
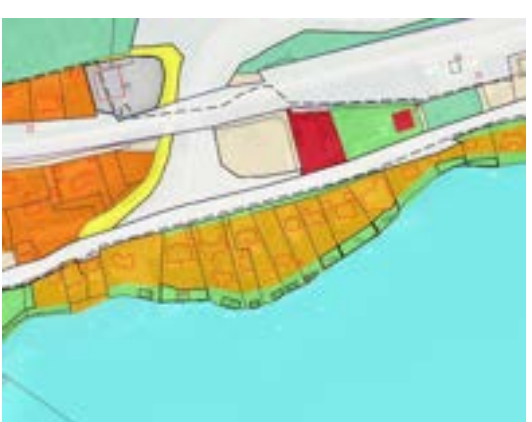
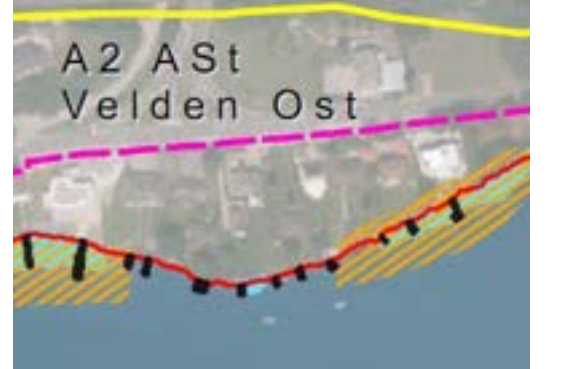
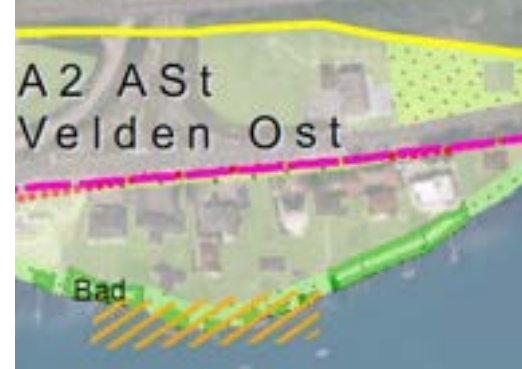
Lage / Übersicht	Baualter	Bausubstanz / Flächenausweisung	NORDUFER 09

<p>KURZANALYSE:</p> <p>Bebauung: Baualter: haupts. Bauten aus den 1970–1980er Bausubstanz: größtenteils höherwertige und mittelwertige Bausubstanz Bebauungsreserven: sind vorhanden</p> <p>Ökologie/Erholung: wichtige gliedernde Einzelbäume, einzelne Schilf-/Schwimmbblattbestände mit Vorrangzone Naturraum, uferbegleitende Bade-/Erholungsflächen mit Vorrangzone Freizeit.</p> <p>Verkehr: Auffahrtsbereich A2, Keine Zugänglichkeit Seeufer</p>
<p>Flächenwidmung</p>	<p>Ökologie</p>	<p>Erholung</p>	<p>ZIELE / FESTLEGUNGEN:</p> <p>Einfrieren des Bestandes, keine weitere Bebauung nördlich Klagenfurterstr. Strukturierung Baufluchtlinie entlang Klagenfurter Strasse (Bebauung/Grünraum – Grünraum/Bebauung abwechselnd, Verengungen, Aufweitungen), Grünachse (Rad/..) südlich Klagenfurter Strasse, Radwegelösung/Autobahnauffahrt?? Größtmögliche Erhaltung von Grünräumen im gewidmeten Bauland (grüner Rücken hinter Bebauung Klagenfurterstr.), Erhaltung Blickbeziehungen / Durchblicke zum See (Baugrenz-/–fluchtlinien), Abstandslinie / Baugrenzl原因ie zur Freihaltung des Uferbereiches.</p>

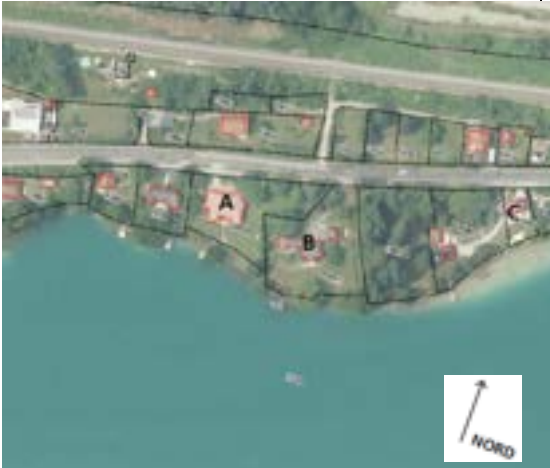
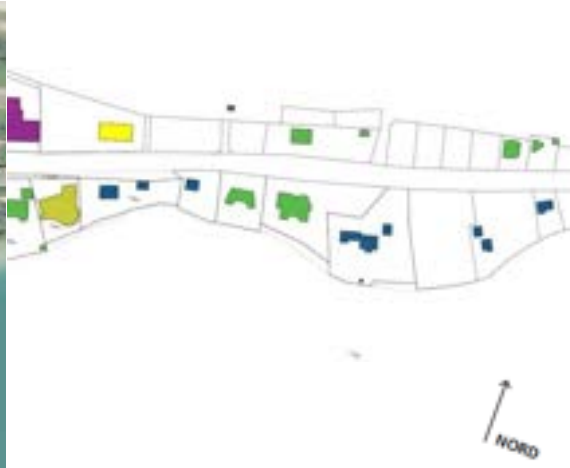
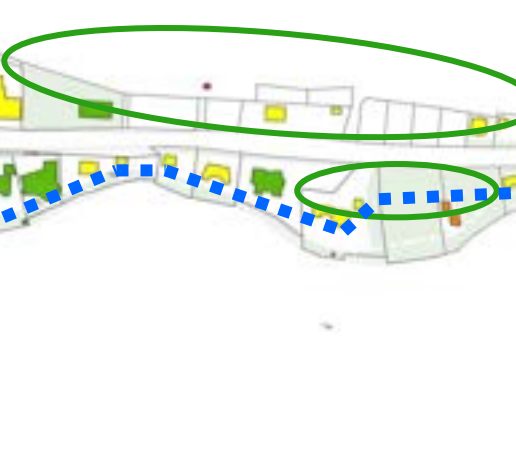
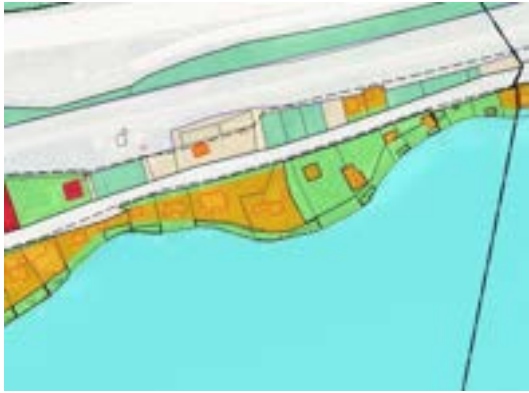
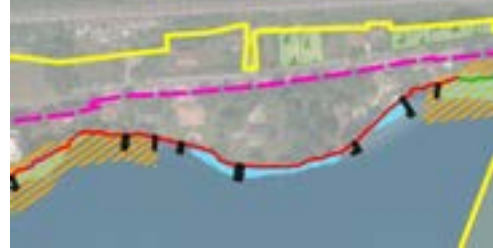
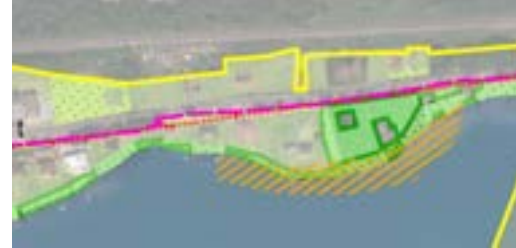
Lage / Übersicht	Baualter	Bausubstanz / Flächenausweisung	NORDUFER 10

<p>KURZANALYSE:</p> <p>Bebauung: Baualter: haupts. Bauten aus den 1945–1980er Bausubstanz: größtenteils höherwertige sowie mittelwertige Bausubstanz Bebauungsreserven: sind keine vorhanden</p> <p>Ökologie/Erholung: wichtige gliedernde Einzelbäume, Schilf-/Schwimmbblattbestände, Vorrangzone Naturraum, uferbegleitende Bade-/Erholungsflächen mit tw. ausgewiesener Vorrangzone Freizeit</p> <p>Verkehr:Keine Zugänglichkeit Seeufer</p> <p>ZIELE / FESTLEGUNGEN: Einfrieren des Bestandes, keine Baulandwidmung/weitere Bebauung nördlich Klagenfurterstr., Strukturierung Baufluchtlinie entlang Klagenfurterstr. (Bebauung/Grünraum – Grünraum/Bebauung abwechselnd, Verengungen, Aufweitungen), Grünachse (Rad/..) südlich Klagenfurter Strasse, Radwegelösung/ Größtmögliche Erhaltung von Grünräumen im gewidmeten Bauland (grüner Rücken hinter Bebauung Klagenfurterstr.), Erhaltung Blickbeziehungen / Durchblicke zum See (Baugrenz-/fluchtlinien), Abstandslinie / Baugrenzlinie zur Freihaltung des Uferbereiches.</p>

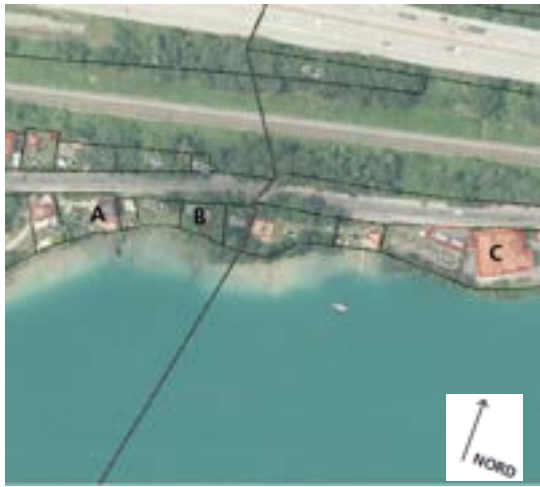
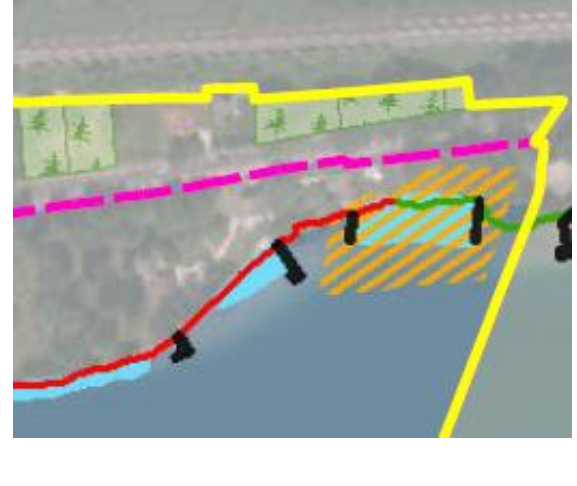
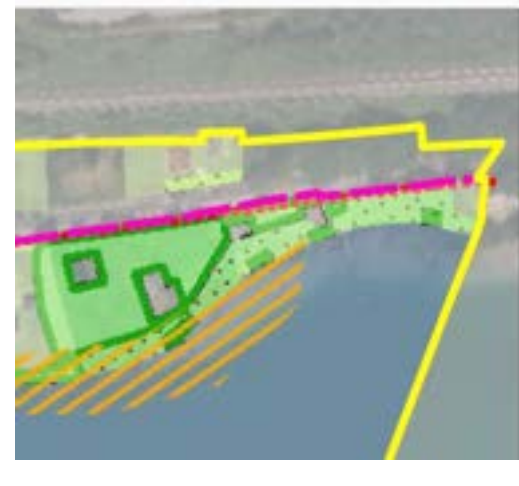
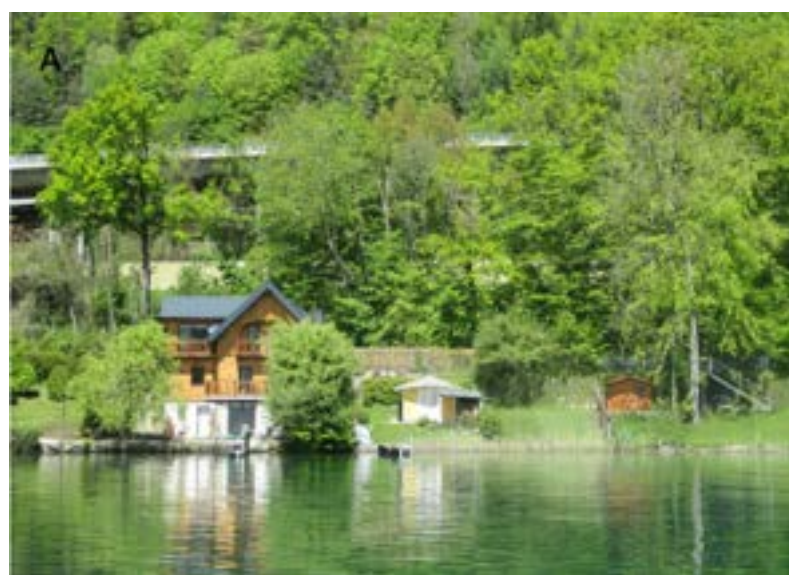
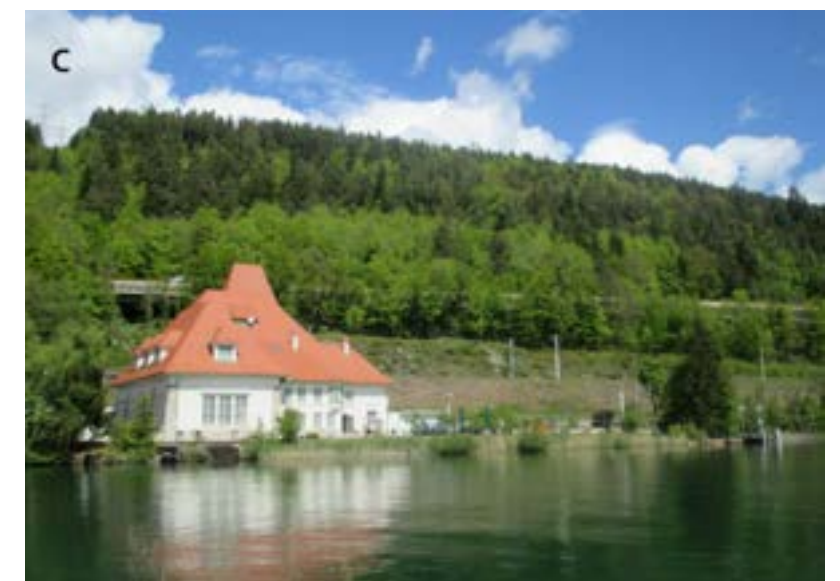
Lage / Übersicht	Baualter	Bausubstanz / Flächenausweisung	NORDUFER 11

<p>KURZANALYSE:</p> <p>Bebauung: Baualter: haupts. Bauten von 1945–2010 Bausubstanz: größtenteils mittelwertige Bausubstanz Bebauungsreserven: sind keine vorhanden</p> <p>Ökologie/Erholung: wichtige gliedernde Grünbestände/ Einzelbäume, großflächige Schilf-/Schwimblattbestände mit tw. Vorrangzone Naturraum, uferbegleitende Bade-/Erholungsflächen mit Vorrangzone Freizeit.</p> <p>Verkehr: Zugänglichkeit Seeufer bei KW-Gebäude und Cafe Saag.</p> <p>ZIELE / FESTLEGUNGEN: Einfrieren, keine zusätzliche BL Ausweisungen.</p>
<p>Flächenwidmung</p>	<p>Ökologie</p>	<p>Erholung</p>

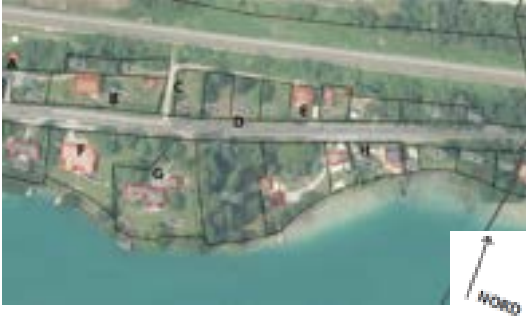
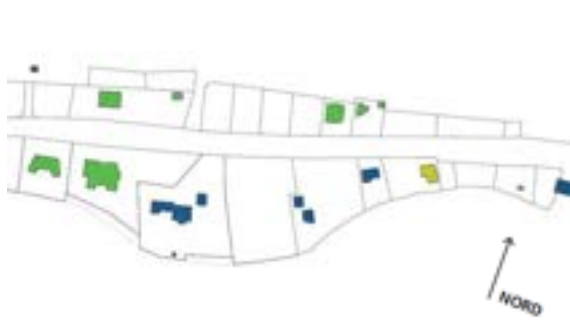
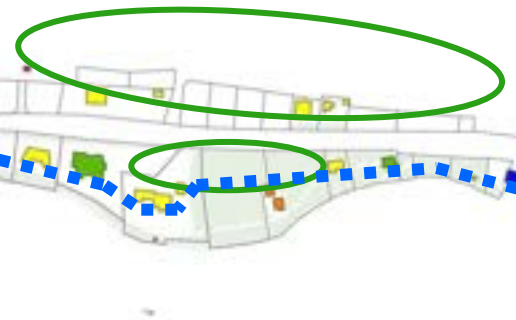
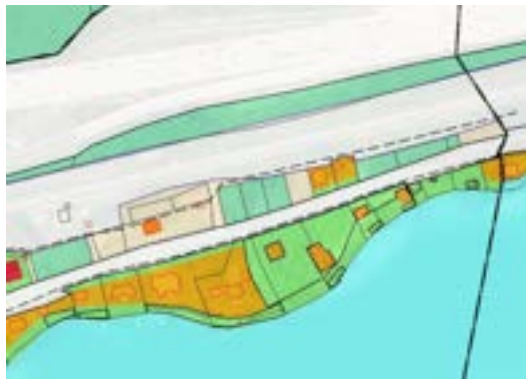
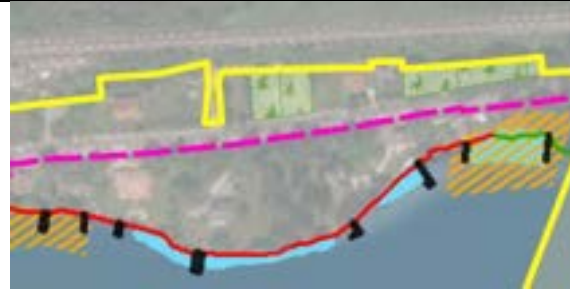
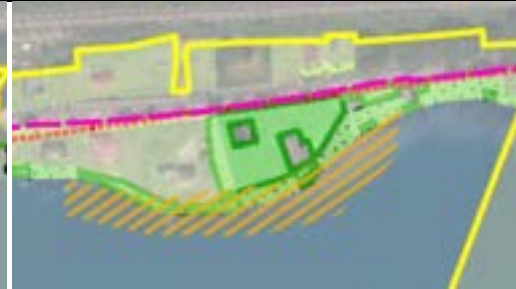
Lage / Übersicht	Baualter	Bausubstanz / Flächenausweisung	NORDUFER 12/Straße

<p>KURZANALYSE:</p> <p>Bebauung: Baualter: haupts. Bauten aus den 1945–1980er Bausubstanz: größtenteils mittelwertige Bausubstanz Bebauungsreserven: sind keine vorhanden</p> <p>Ökologie/Erholung: Mit Baumbestand durchwachsenes (Zweit-) Wohnungsgebiet entlang Kärntnerstraße</p> <p>Verkehr: Beidseitige Anbindung Kärntnerstraße, Immissionsbereich Straße und Bahn.</p> <p>ZIELE / FESTLEGUNGEN: Einfrieren, keine zusätzliche BL Ausweisungen.</p>
<p>Flächenwidmung</p>

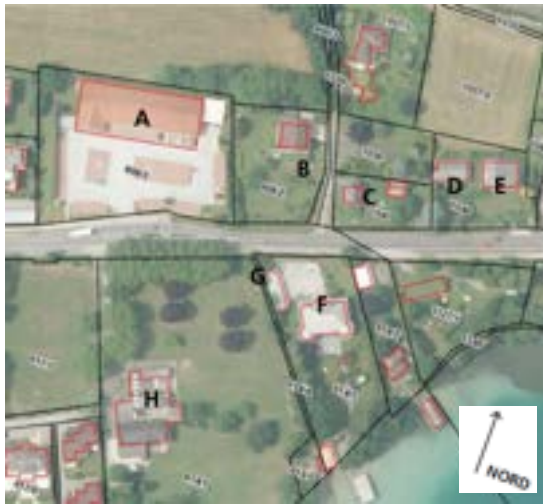
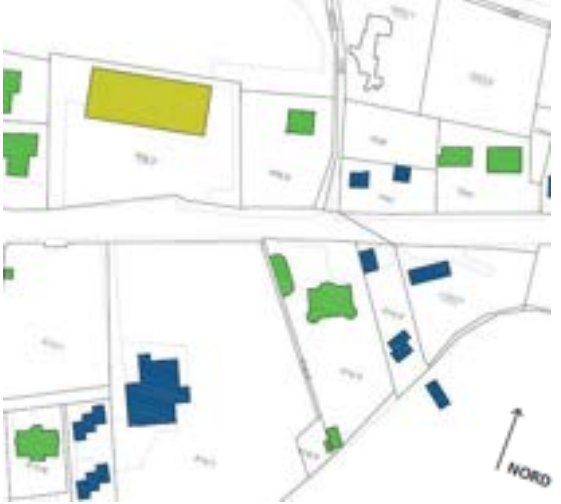
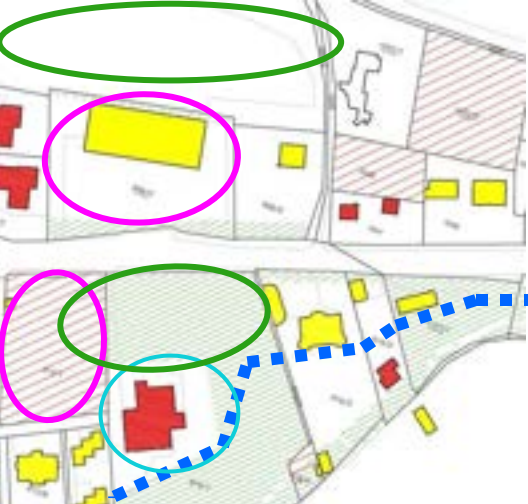
Lage / Übersicht	Baualter	Bausubstanz / Flächenausweisung	NORDUFER 15/Straße

<p>KURZANALYSE:</p> <p>Bebauung: Baualter: haupts. Bauten von 1945–2010 Bausubstanz: größtenteils mittelwertige Bausubstanz und Substanz mit Restrukturierungsbedarf Bebauungsreserven: sind großflächig vorhanden</p> <p>Ökologie/Erholung: Mit Baumbestand durchwachsenes (Zweit-) Wohnungsgebiet entlang Kärntnerstraße, großflächiger Lidl-Markt, tw. absolute Siedlungsgrenze nach Norden.</p> <p>Verkehr: Beidseitige Anbindung Kärntnerstraße, Immissionsbereich Straße und Bahn.</p> <p>ZIELE / FESTLEGUNGEN: Hauptwohnsitzbereich mit 50 bis 100 EW. Versorgungszentrum Lidl, Folgenutzung? Erhaltung Baulandgrenze.</p>	
<p>Flächenwidmung</p>

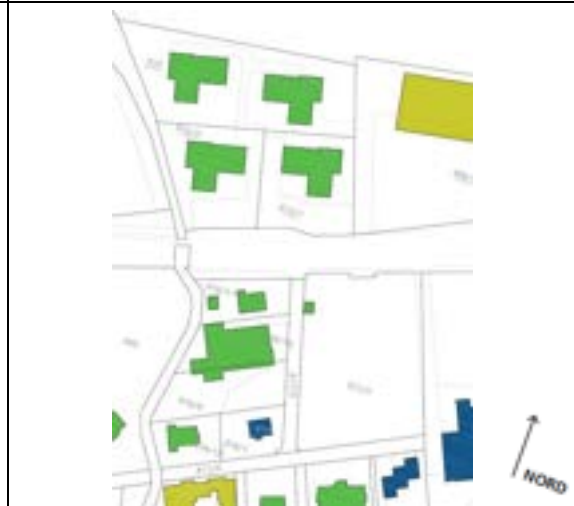
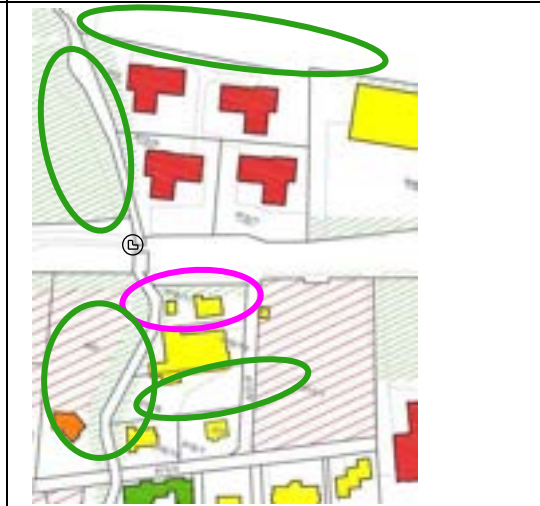
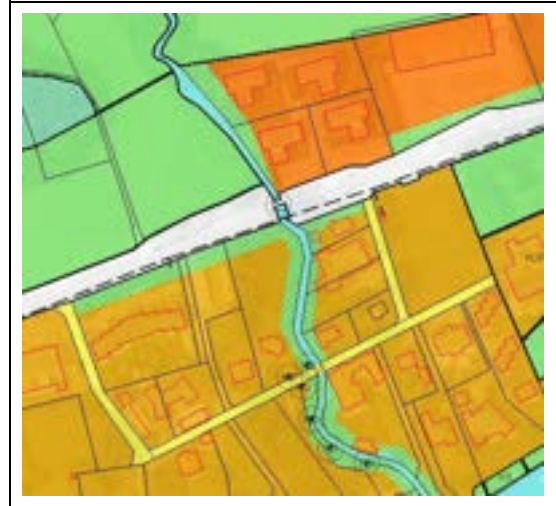
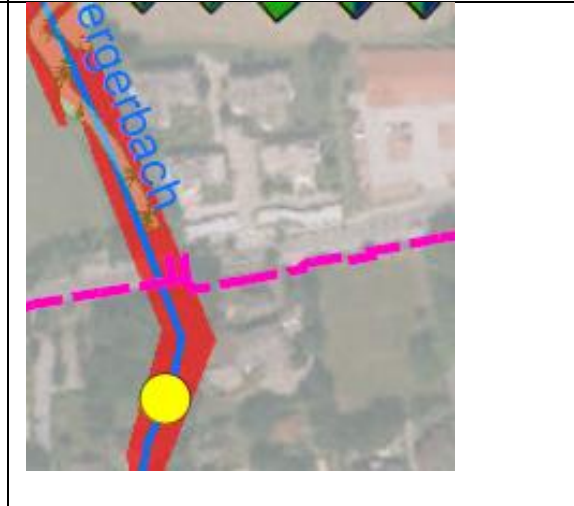
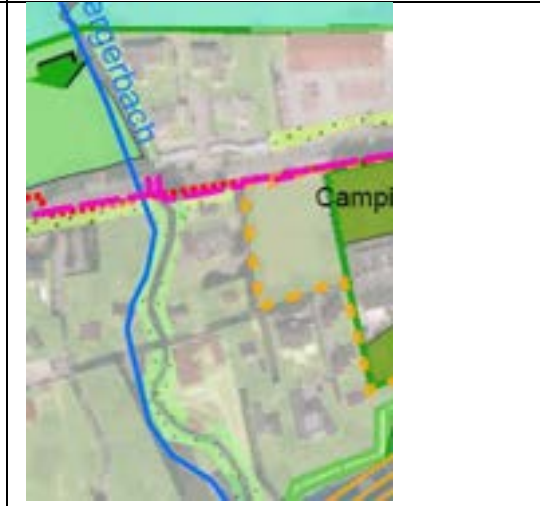
Lage / Übersicht	Baualter	Bausubstanz / Flächenausweisung	NORDUFER 16/Straße
------------------	----------	---------------------------------	---------------------------

Bebauung:
 Baualter: haupts. Bauten von 1970–2010
 Bausubstanz: größtenteils mittlere Bausubstanz und Substanz mit Restrukturierungsbedarf
 Bebauungsreserven: sind vorhanden

Ökologie/Erholung:
 Mit Baumbestand durchwachsenes Mehrfamilienwohngebiet, Köstenbergerbach mit begleitender Biotopfläche, absolute Siedlungsgrenze im nördlichen Anschluss.

ZIELE / FESTLEGUNGEN:
 Erhaltung nördliche Baulandgrenze.

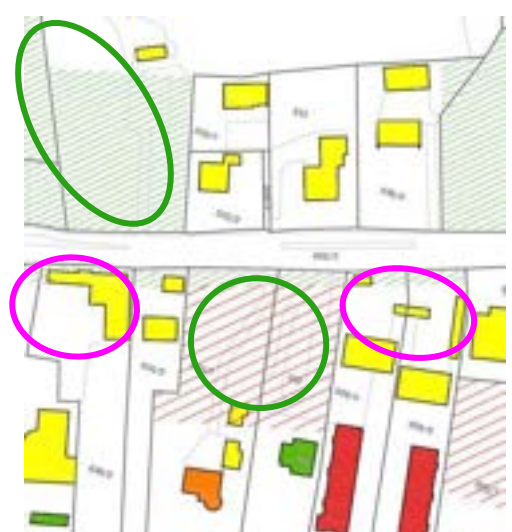
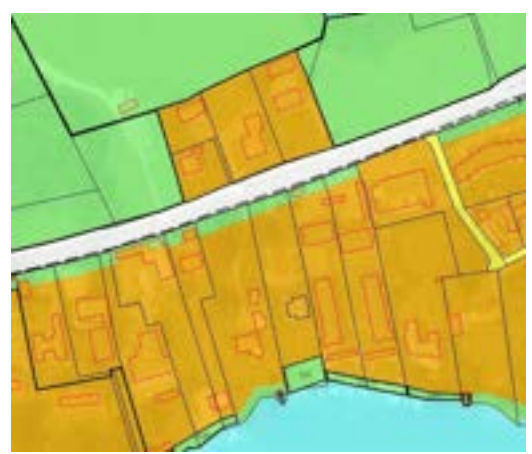
Lage / Übersicht	Baualter	Bausubstanz / Flächenausweisung	NORDUFER 19/Straße

<p>KURZANALYSE:</p> <p>Bebauung: Baualter: haupts. Bauten aus den 1945–1980er Bausubstanz: größtenteils mittelwertige Bausubstanz Bebauungsreserven: sind vorhanden</p> <p>Ökologie/Erholung: Mit Baumbestand durchwachsenes Siedlungs-/Kleingewerbegebiet, Grünflächen und Siedlungsgrenze nördlich Kärntnerstraße</p> <p>Verkehr:</p>	
Flächenwidmung	Ökologie	Erholung	<p>ZIELE / FESTLEGUNGEN:</p>

<p>Erhaltung Baulandgrenzen, Strukturierung Baufluchtlinie entlang Klagenfurter Strasse (Bebauung/Grünraum - Grünraum/Bebauung abwechselnd, Verengungen, Aufweitungen) Grünachse (Rad/..) südlich Klagenfurter Strasse, Radwegelösung/ Größtmögliche Erhaltung von Grünräumen im gewidmeten Bauland (grüner Rücken hinter Bebauung Klagenfurterstrasse)</p>

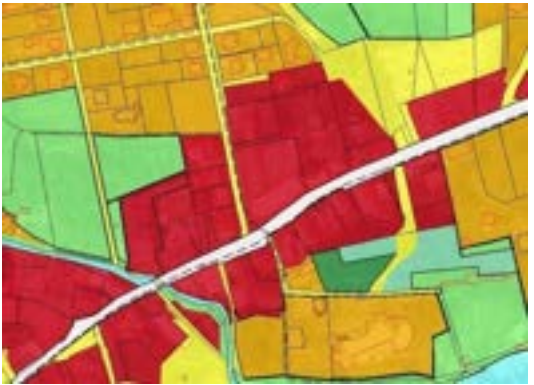
Lage / Übersicht	Baualter	Bausubstanz / Flächenausweisung	NORDUFER 23/Straße
 	 	 	<p>KURZANALYSE:</p> <p>Bebauung: Baualter: haupts. Bauten von 1880–2010 Bausubstanz: gemischte Bausubstanz Bebauungsreserven: sind vorhanden</p> <p>Ökologie/Erholung: Mit geringem Baumbestand durchwachsendes Wohn-/Tourismus- und Kleingewerbegebiet, randlicher Damtschacherbach mit Biotopfläche, aber weitgehend hart verbaut. Große Grünflächen mit Siedlungsgrenze im westlichen Anschluss.</p> <p>Verkehr:</p> <p>ZIELE / FESTLEGUNGEN: Entwicklungsgebiet, Vertiefung wie südlich. Verdichtung, Revitalisierung Ortsgebiet/Straßenraum Zentrum Anschluss Norden, Grünstrukturen im nördlichen Hinterland,</p>
<p>Flächenwidmung</p>
